HIPERECOGENICIDAD EN LAS LESIONES MAMARIAS: ¿SIGNO DE BENIGNIDAD?

María Isabel Merino Rodríguez¹,
Macarena Sánchez-Carpintero de la Vega¹,
María Pilar Jiménez Villares¹,
María Rosario Conde Lozano¹

¹Hospital Universitario de Jerez, Jerez de la
Frontera.

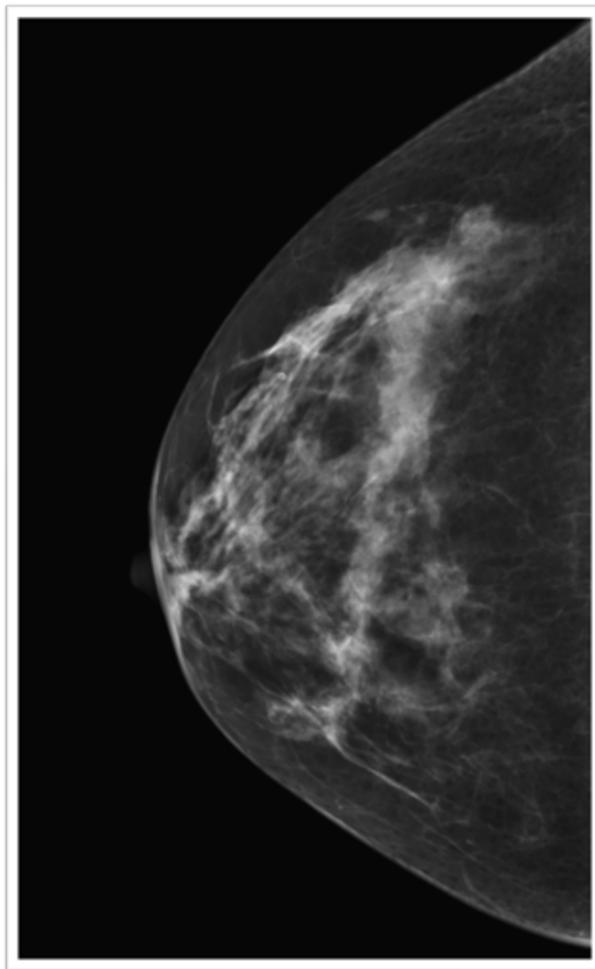
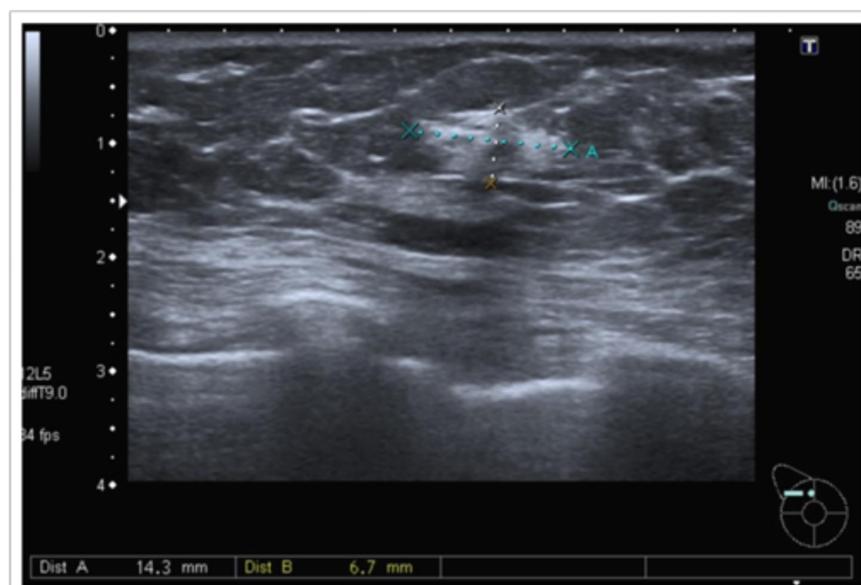
Pequeña asimetría focal en cuadrantes externos de mama derecha que se correlaciona en ecografía con una imagen ovalada hiperecogénica en relación con **pequeño islote glandular**:

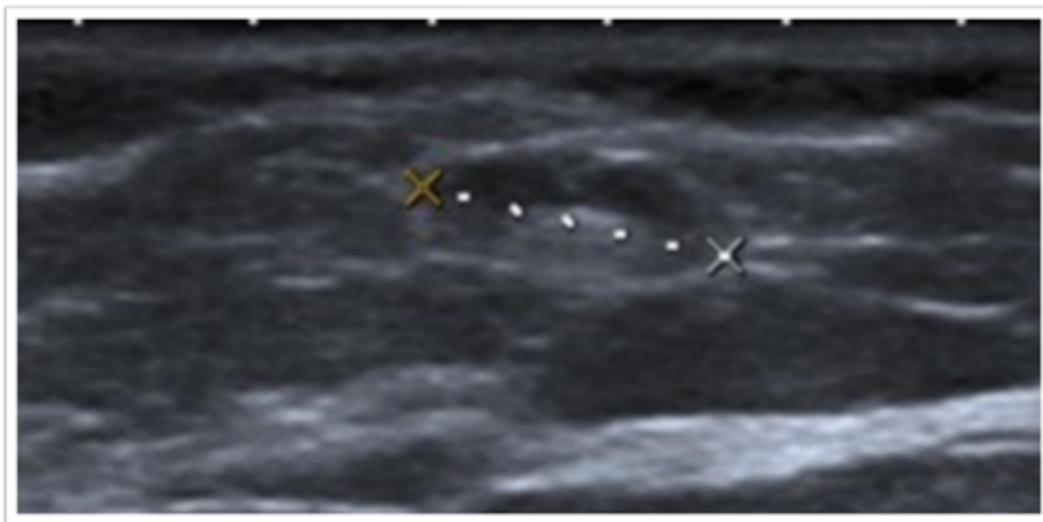
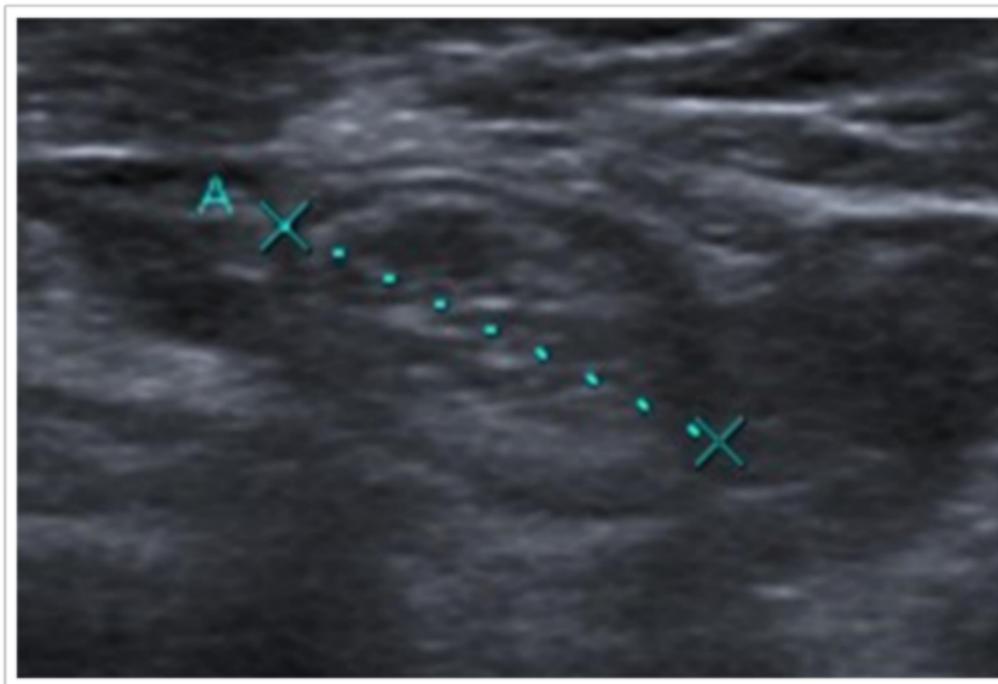
Los **ganglios intramamarios** presentan, de forma característica, un centro hiperecogénico en relación con su componente hiliar graso, rodeado de una fina cápsula hipoecogénica:

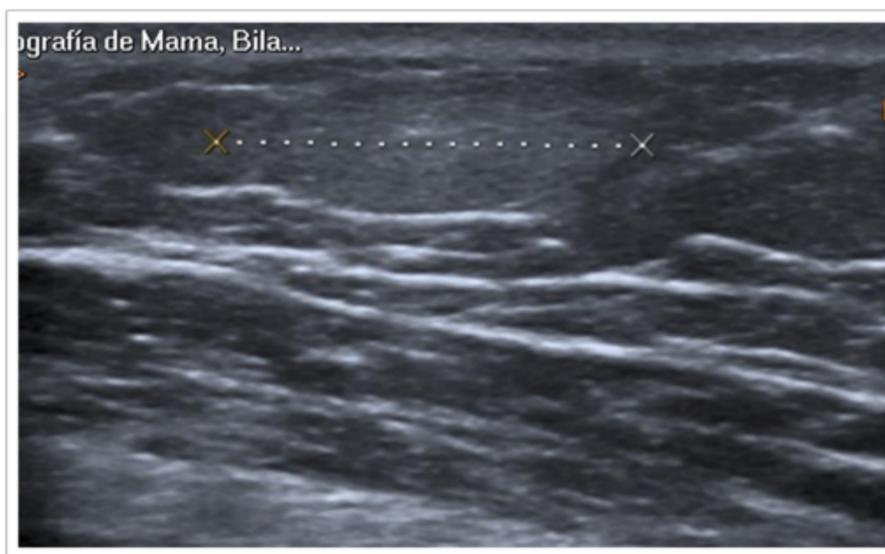
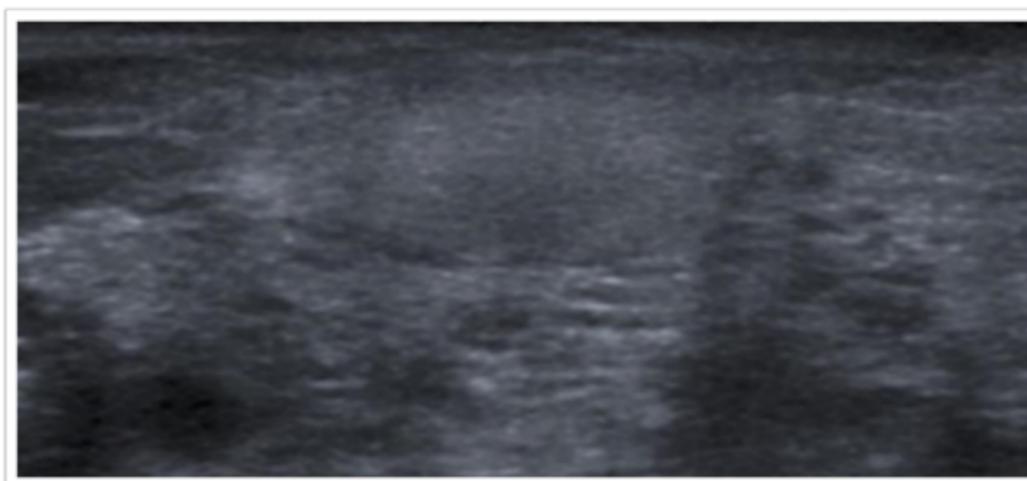
Pequeña lesión palpable en UCInt de mama izquierda:

En US se visualiza un nódulo ovalado, bien delimitado, hiperecogénico, con buena transmisión posterior del sonido. Imagen compatible con **lipoma**.

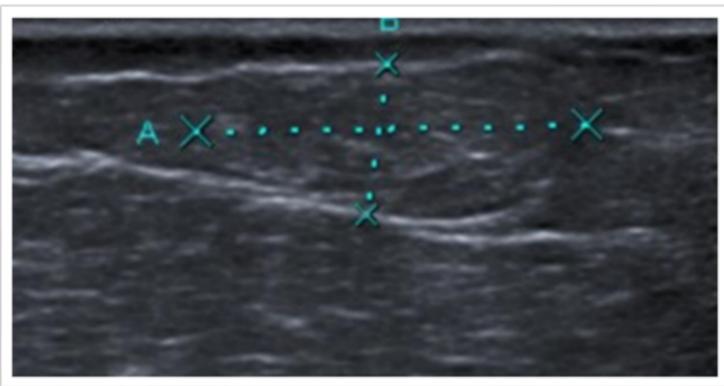
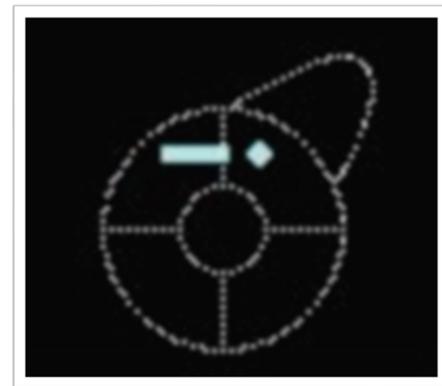
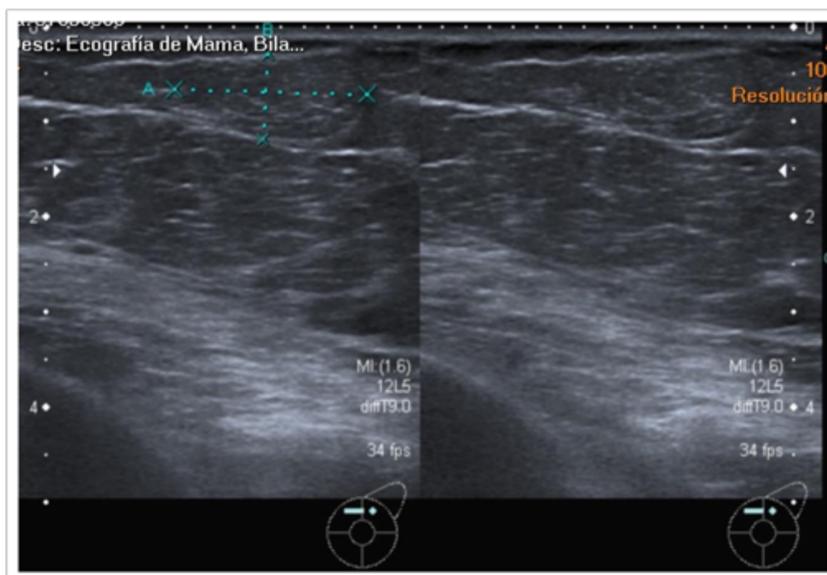
Pequeña lesión palpable en CSI de mama izquierda:

En US aprecia un nódulo ovalado, bien delimitado, isoecoico respecto a la grasa con finos tractos ecogénicos en su interior, sin sombra acústica posterior. Imagen compatible con **lipoma**.

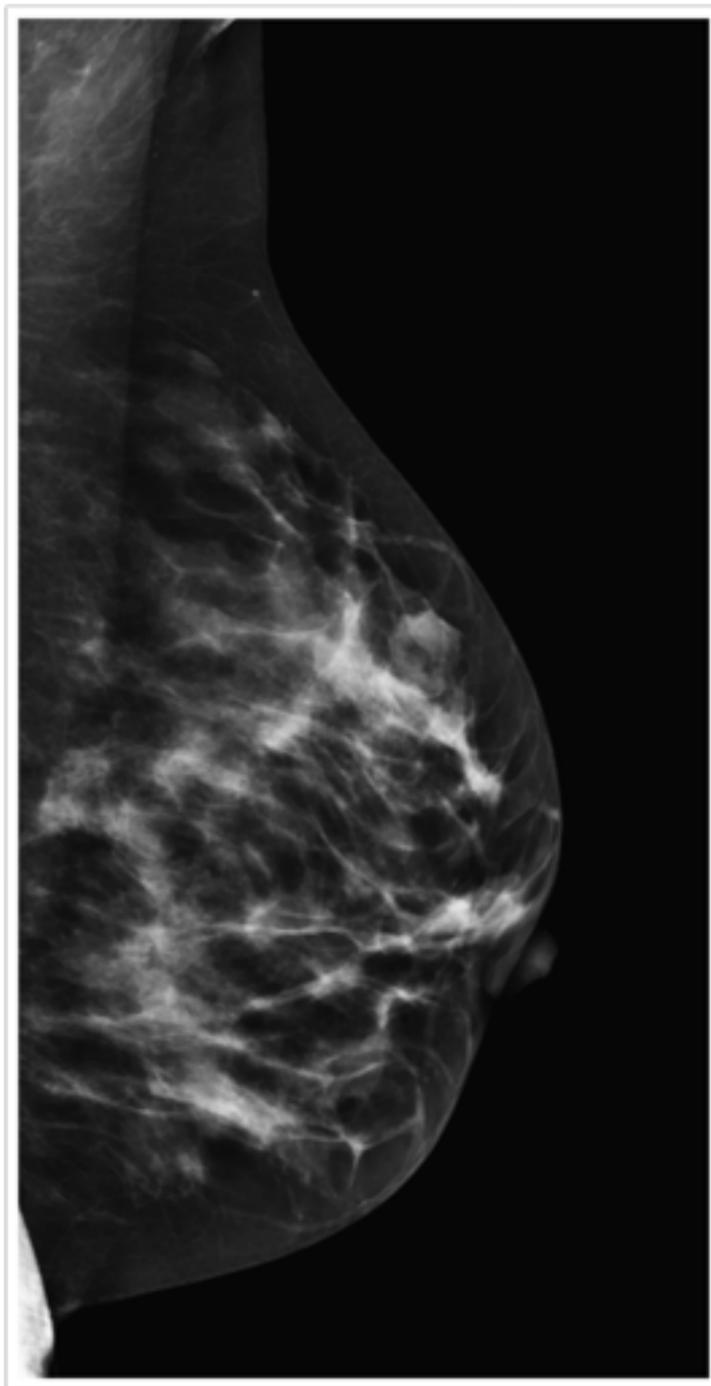
En CSE, se aprecia un nódulo bien delimitado, encapsulado, de morfología ovalada con densidad intermedia/agua en su periferia y centro graso.

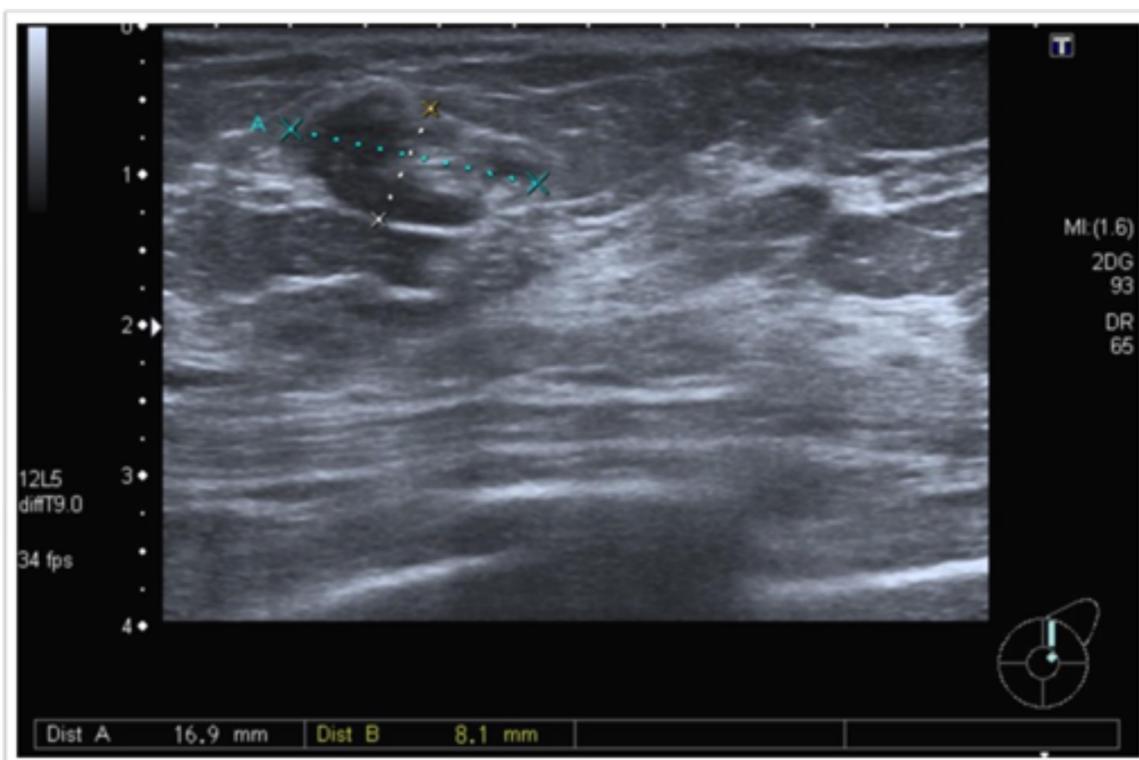
Mismo caso anterior. En US, se observa un nódulo bien definido por una fina cápsula, ovalado, de centro hiperecoico (graso) y periferia gruesa hipoecogénica.

Las características descritas son típicas del **fibrolipoma o hamartoma**: lesión encapsulada ovalada con proporciones variables de tejido fibroglandular normal y grasa. Puede contener calcificaciones de liponecrosis o pequeños quistes.

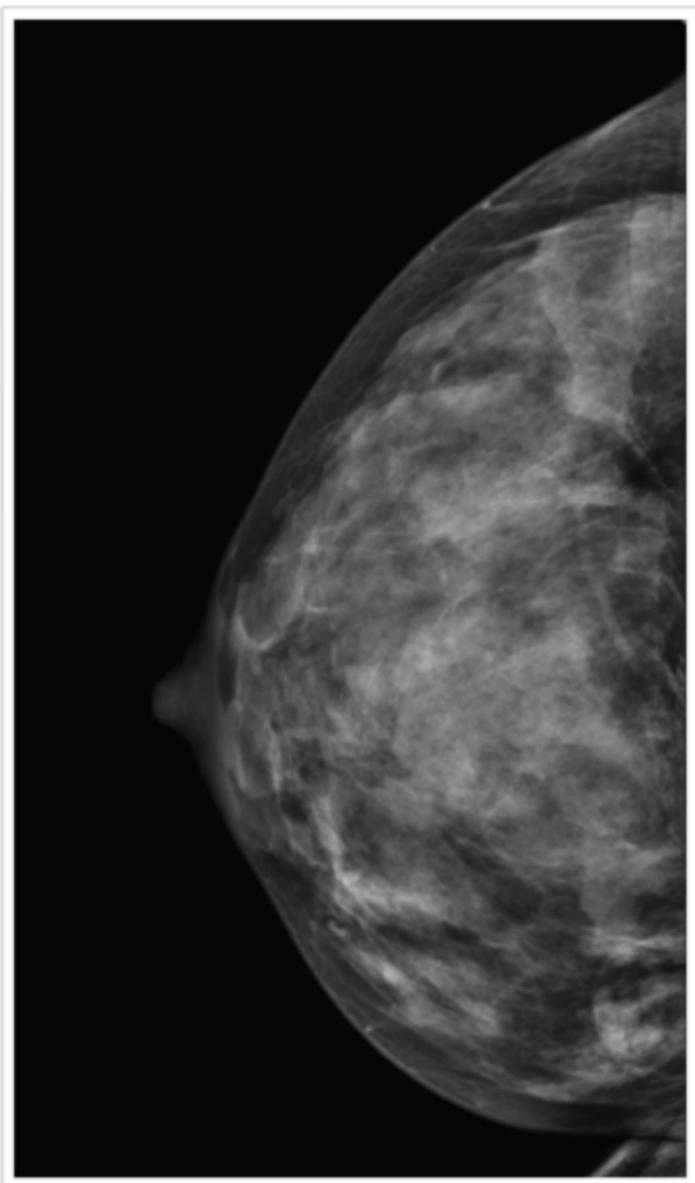
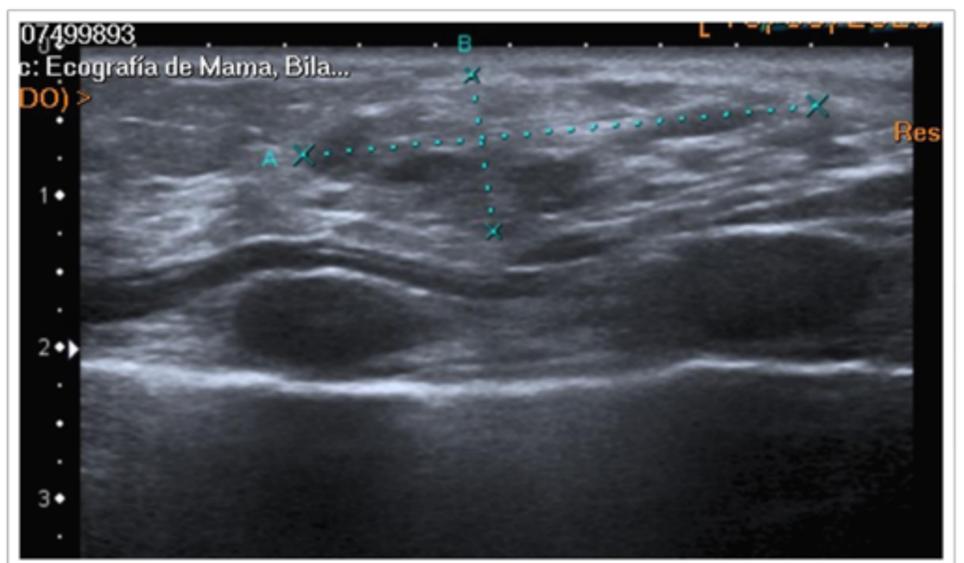
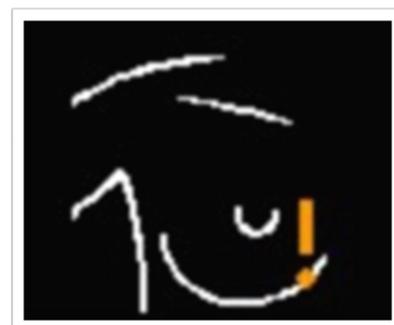
En mamografía, se observa una mama extremadamente densa que disminuye la sensibilidad para la detección de lesiones nodulares. No obstante, en cuadrantes internos parece identificarse, parcialmente definido, un nódulo bien delimitado de densidad heterogénea. En US, se identifica un nódulo ovalado, heterogéneo, con zonas hipoecoicas e hiperecoicas. Se corresponde con un **fibrolipoma o hamartoma**.

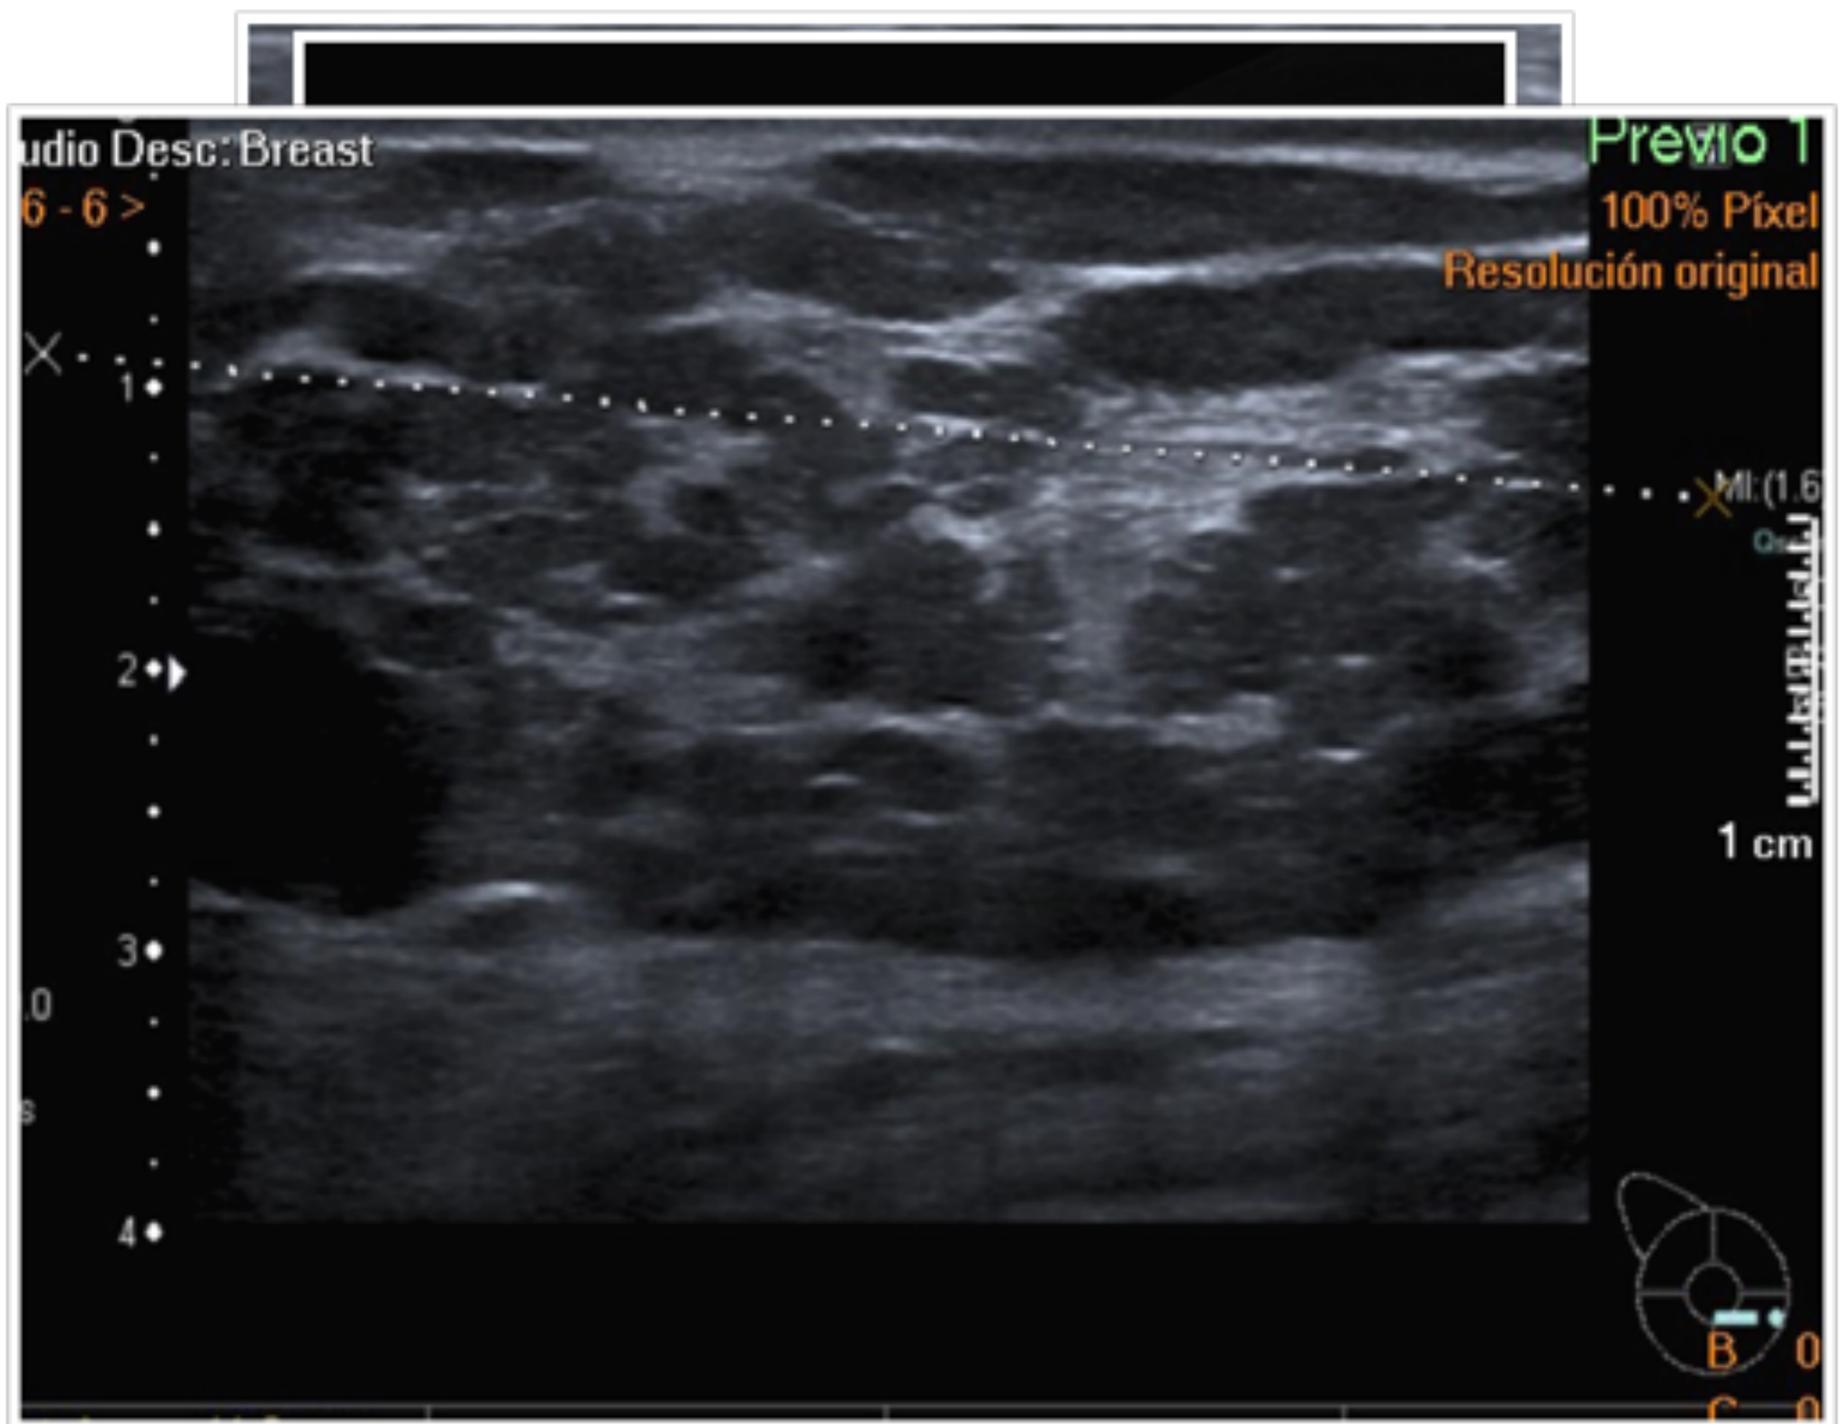
En ocasiones pueden alcanzar un gran tamaño conformando una masa:

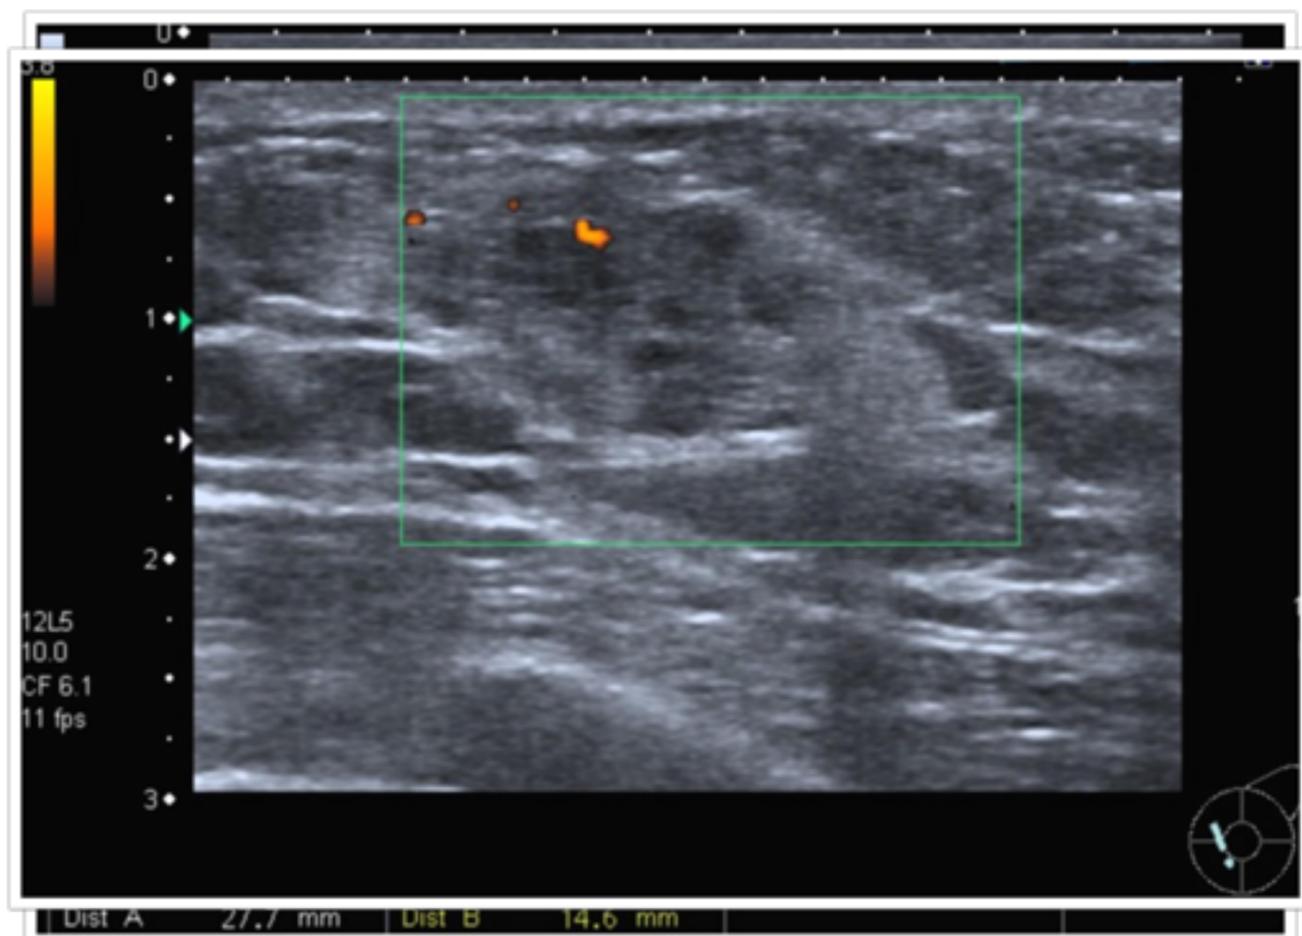
A continuación presentamos dos casos de **hemangiomas cavernosos**. Se trata de tumores benignos compuestos de estructuras vasculares contenidas en un estroma fibroso hiperecogénico. Su manifestación típica en ecografía es una imagen ovalada o polilobulada, circunscrita con ecogenicidad variable. El tejido fibroso estromal se visualiza como hiperecogénico. Pueden contener flebolitos y suelen presentar una localización superficial.

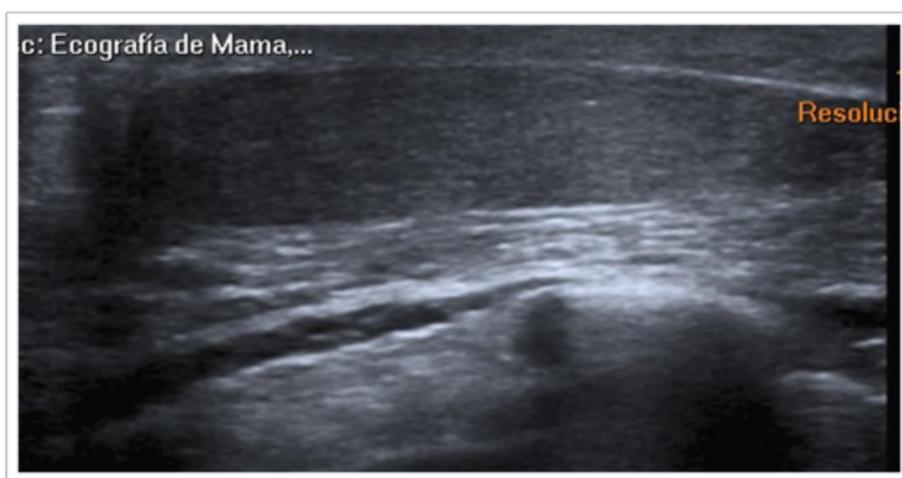
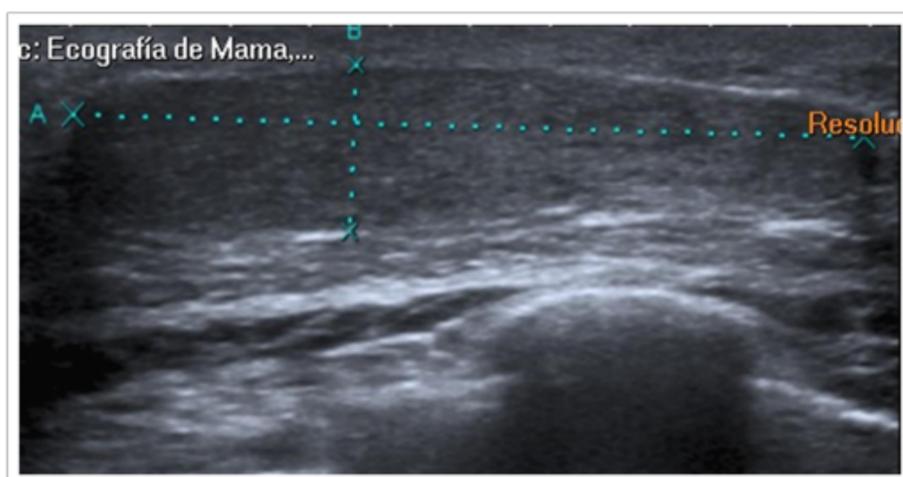
Lesión palpable de nueva aparición en mama durante la lactancia:

En US se visualiza un nódulo ovalado, muy bien delimitado, homogéneo, con buena transmisión posterior del sonido. Presenta características benignas (BIRADS 2). Imagen compatible con **adenoma de la lactancia**.

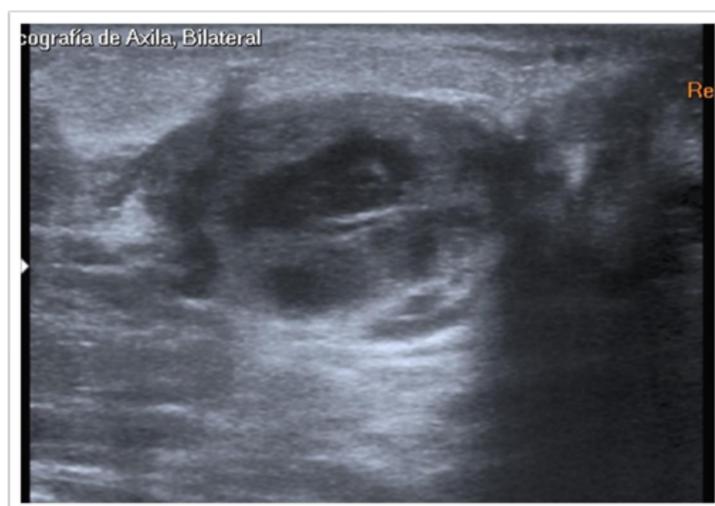
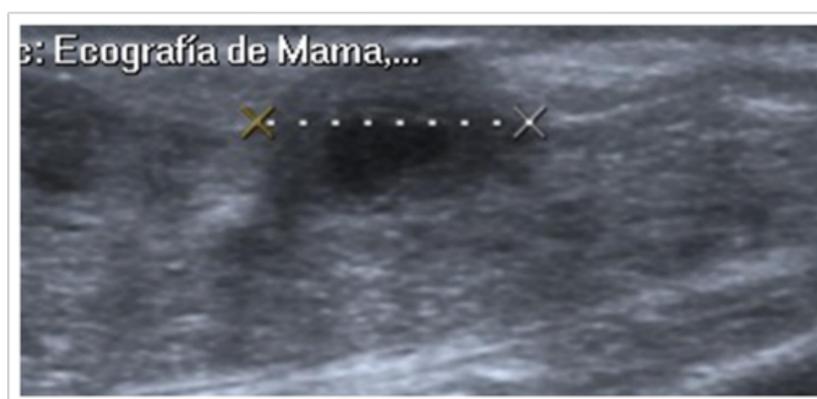
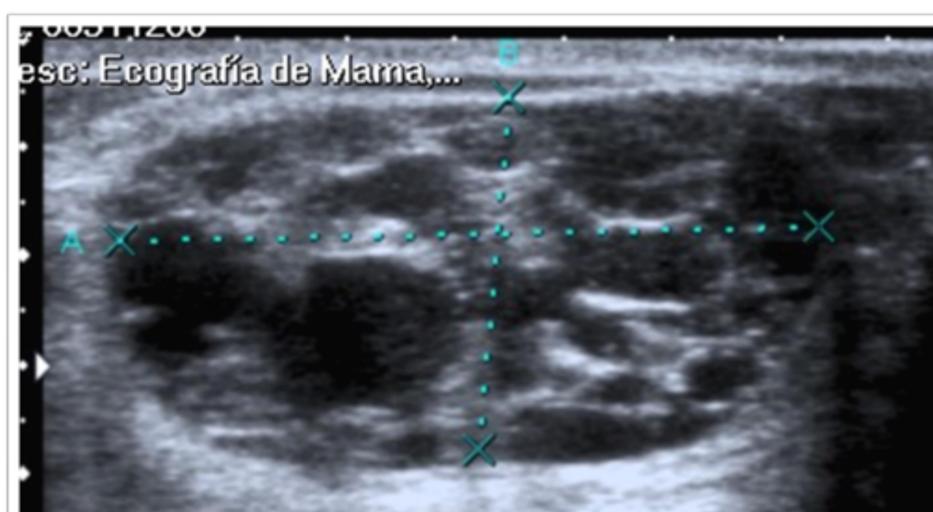
Se apreciaron nódulos con un componente más hiperecogénico que alterna con pequeñas áreas anecoicas internas. En dos de ellos se observa refuerzo acústico posterior. Se corresponden con nódulos quísticos con leche en su contenido. Características benignas, BIRADS 2. Se correlacionan con **galactoceles**. También pueden visualizarse, en función de su composición, con apariencia de quiste simple, quiste complicado o, incluso, sólida.

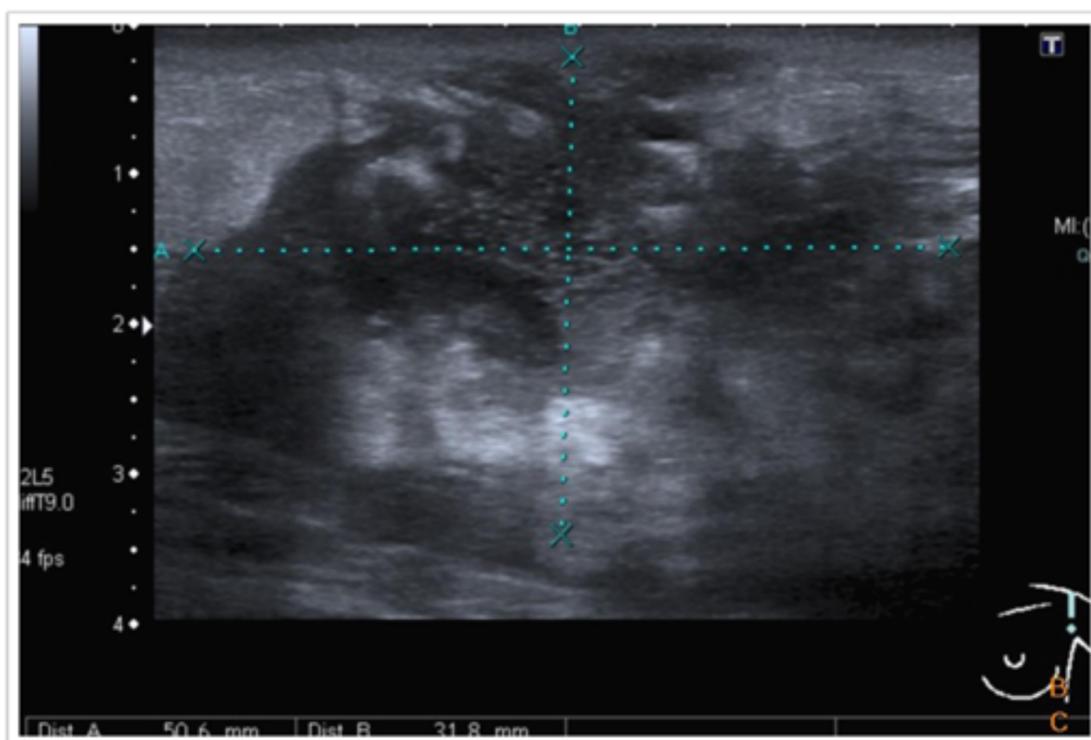
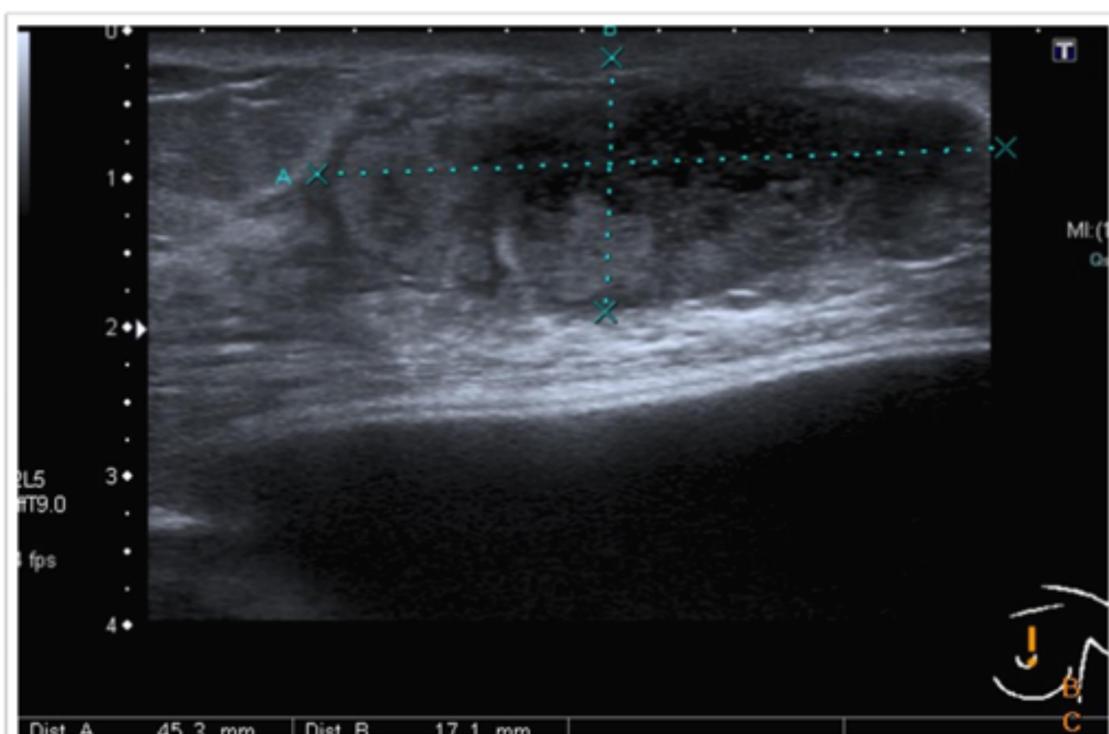
Así mismo, las **colecciones** (hematomas, abscesos, necrosis grasa...) pueden presentar contenido ecogénico en su interior en función de su composición y tiempo de evolución. Se muestran algunos ejemplos de colecciones:

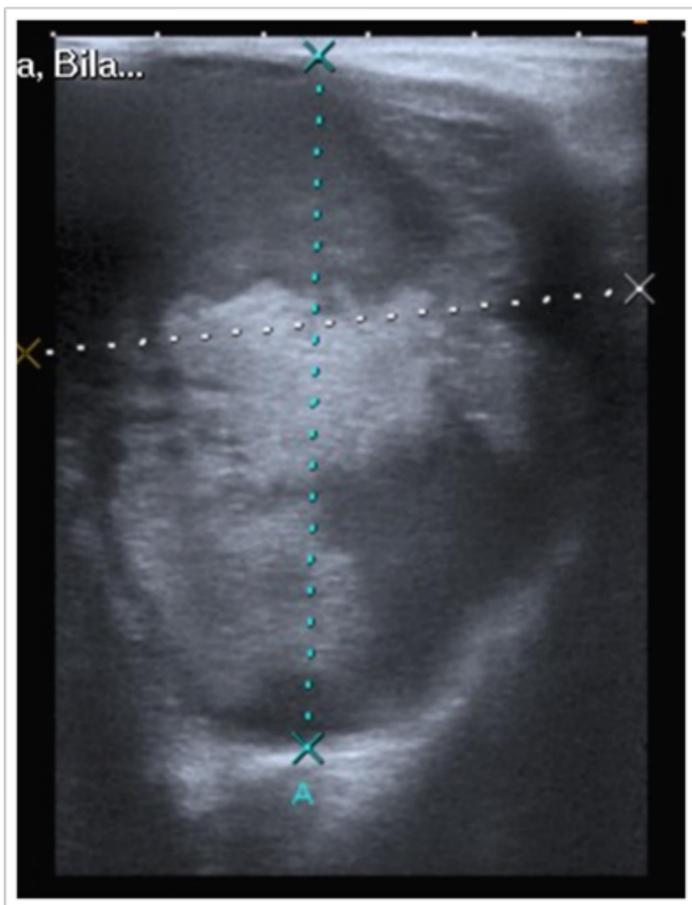
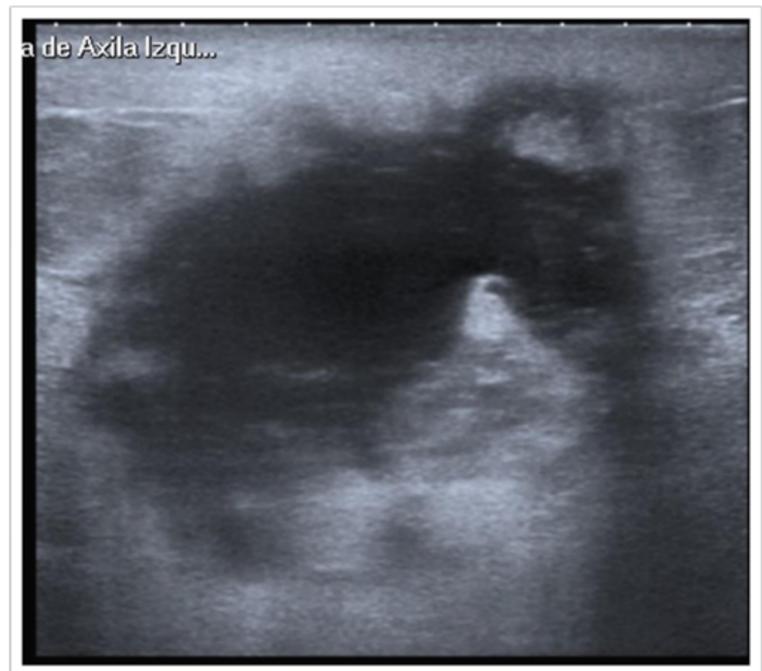
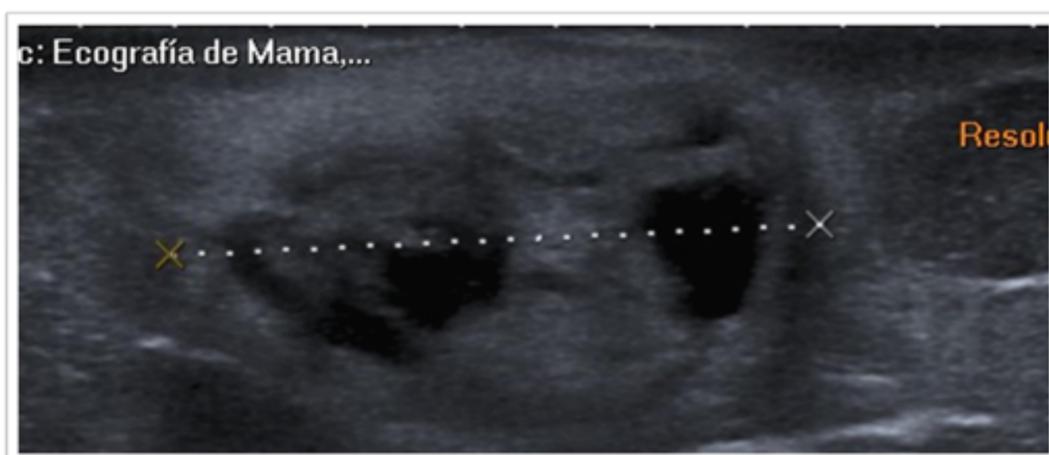
Imágenes ecográficas de hematomas mamarios:

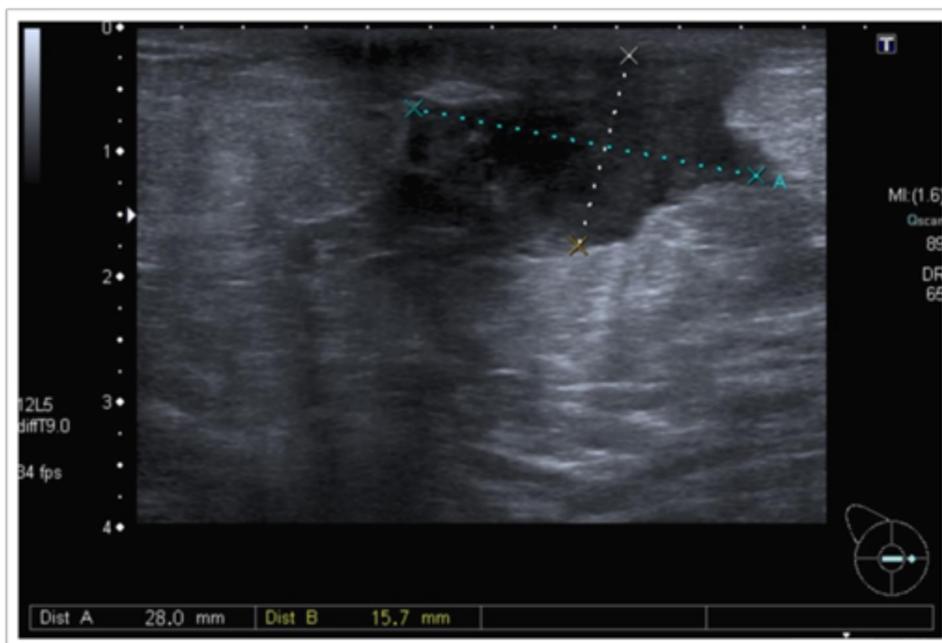
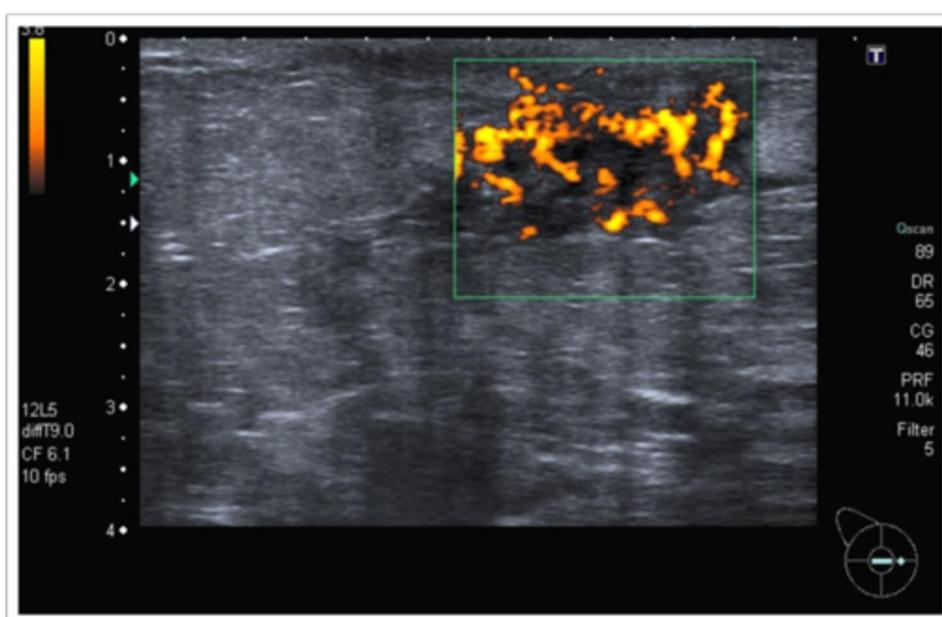
Los **abscesos** se suelen visualizar como pseudonódulos o colecciones hipoeecogénicas de contorno anfractuoso y cambios inflamatorios locorregionales:

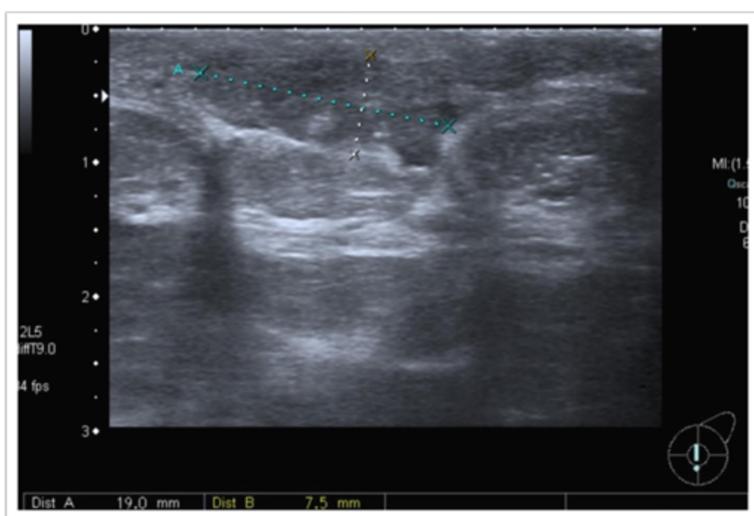
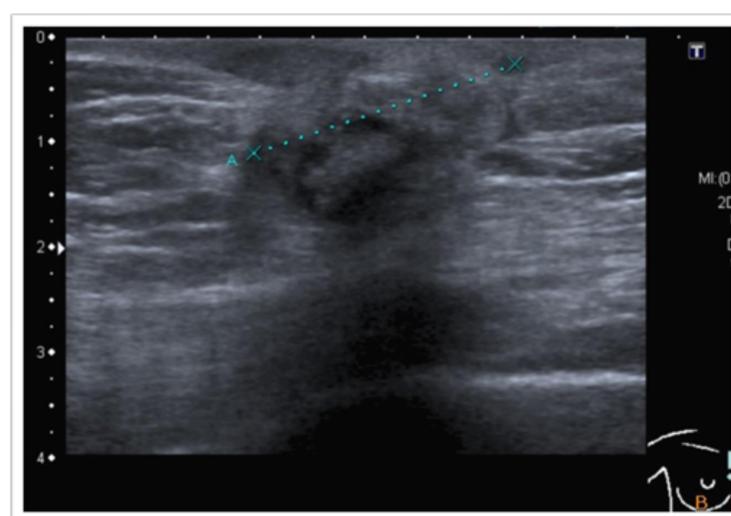
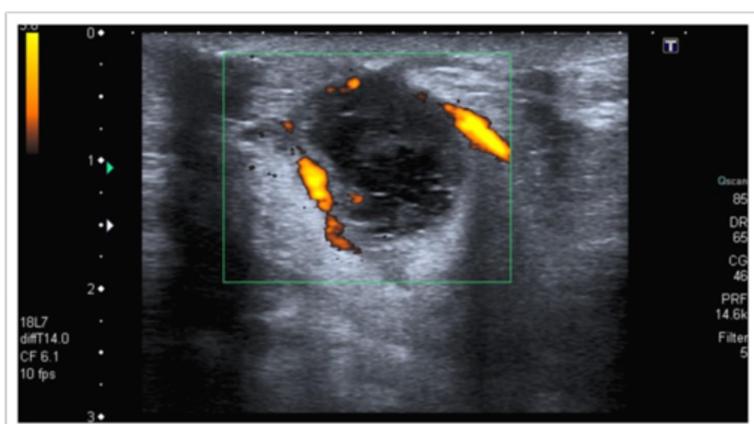
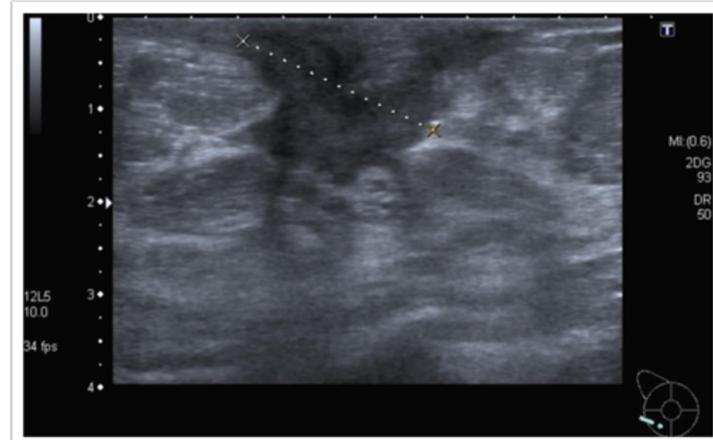
No obstante, en ocasiones los abscesos pueden apreciarse hiperecogénicos o con niveles ecogénicos en su interior en función de su contenido. Siempre es importante tener presente sus características clínicas y antecedentes de la paciente. Presentamos distintos casos de abscesos con contenido ecogénico en mayor o menor medida:

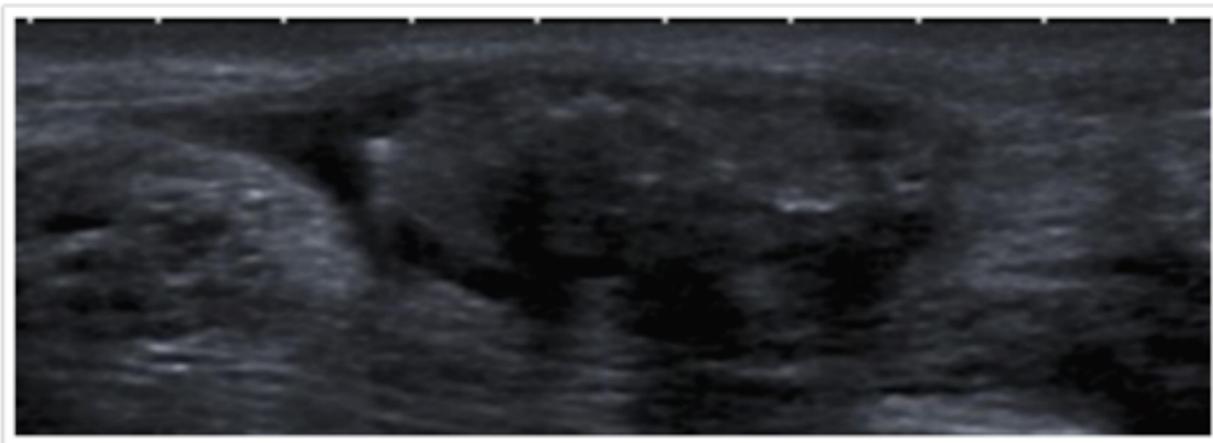
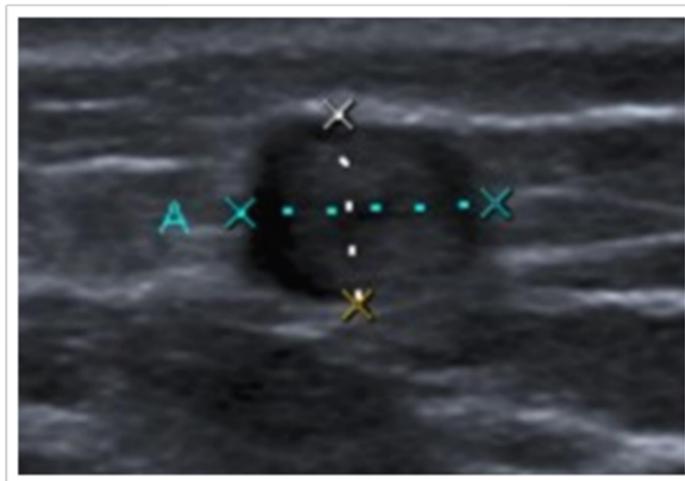
La **necrosis grasa** en la mama varía sus características en ecografía en función del estadio evolutivo. Es característico visualizarla como una lesión quística de paredes finas y contenido oleoso hiperecoico que puede aparecer mamelonado adherido a la pared. Con el tiempo, tiende a presentar calcificaciones groseras que se visualizan ecogénicas con sombra acústica posterior.

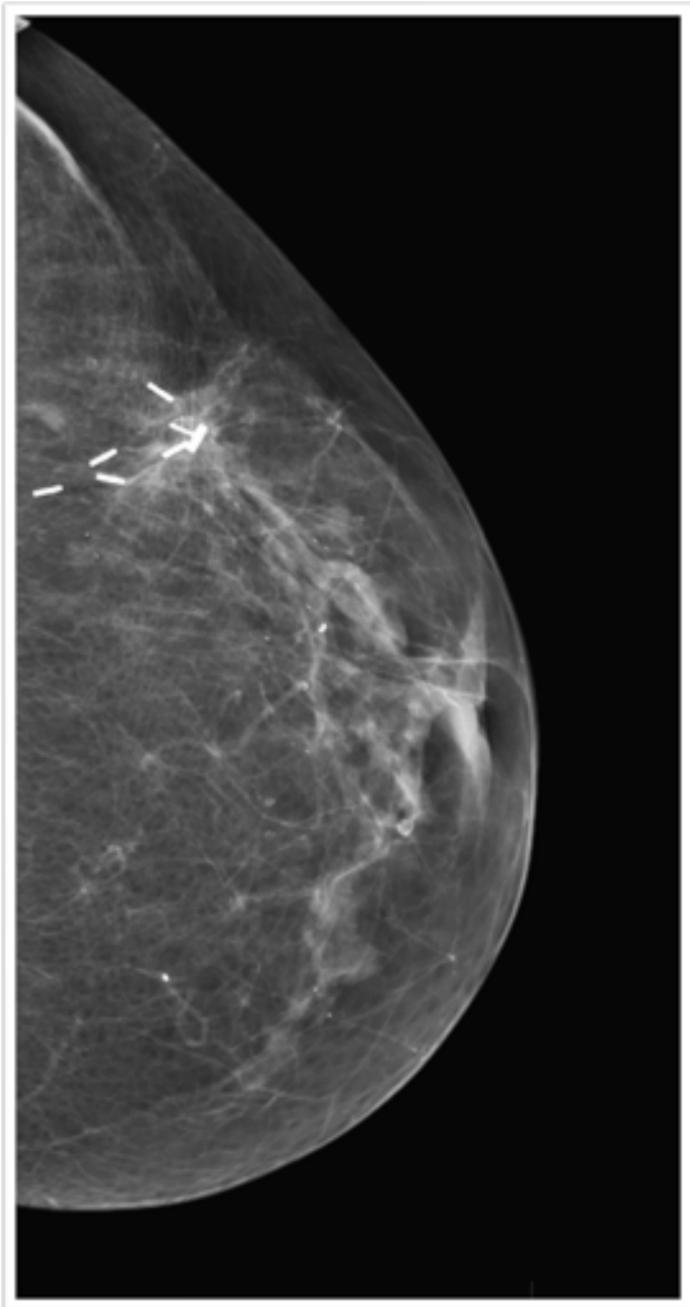
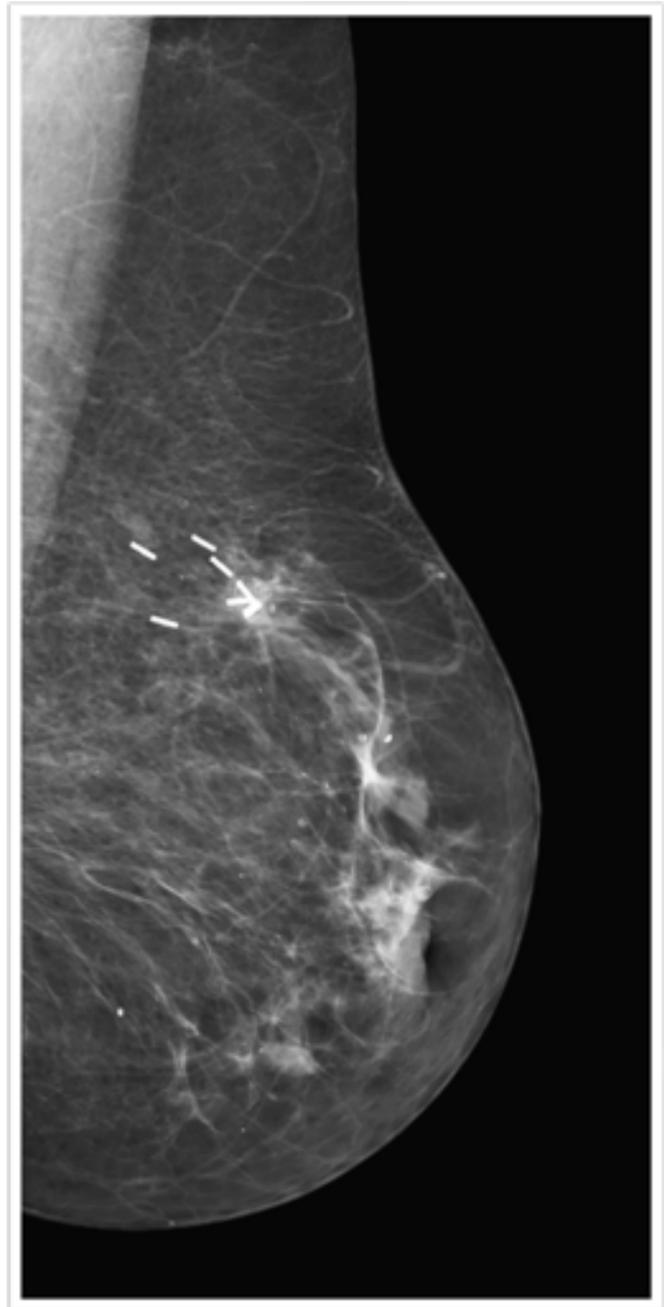
Tumoración palpable en CSI hacia región periareolar en paciente con tumorectomía. Se aprecia un discreto aumento de densidad con distorsión arquitectural incipiente.
