HIPERECOGENICIDAD EN LAS LESIONES MAMARIAS: ¿SIGNO DE BENIGNIDAD?

María Isabel Merino Rodríguez¹,
Macarena Sánchez-Carpintero de la Vega¹,
María Pilar Jiménez Villares¹,
María Rosario Conde Lozano¹

¹Hospital Universitario de Jerez, Jerez de la
Frontera.

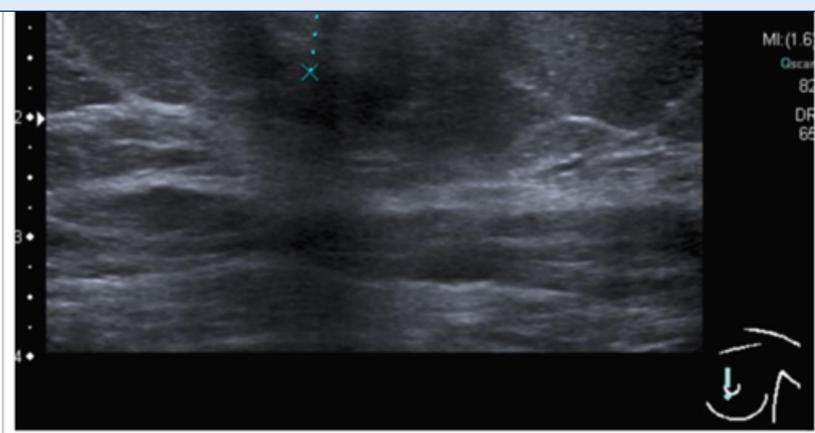
Paciente anterior. En US se correlaciona con un nódulo ovalado, de contorno discretamente irregular y ecogenicidad heterogénea con claro predominio hiperecogénico y dudosa sombra acústica posterior, también en relación con **necrosis grasa**, en estadio más precoz que los casos anteriores.

Ante imágenes densas e irregulares en mamografía, con contorno irregular y sombra acústica posterior en US, es muy importante considerar el contexto clínico y la evolución para determinar el diagnóstico de necrosis grasa. En caso de duda, se recomienda realización de BAG guiada por ecografía.

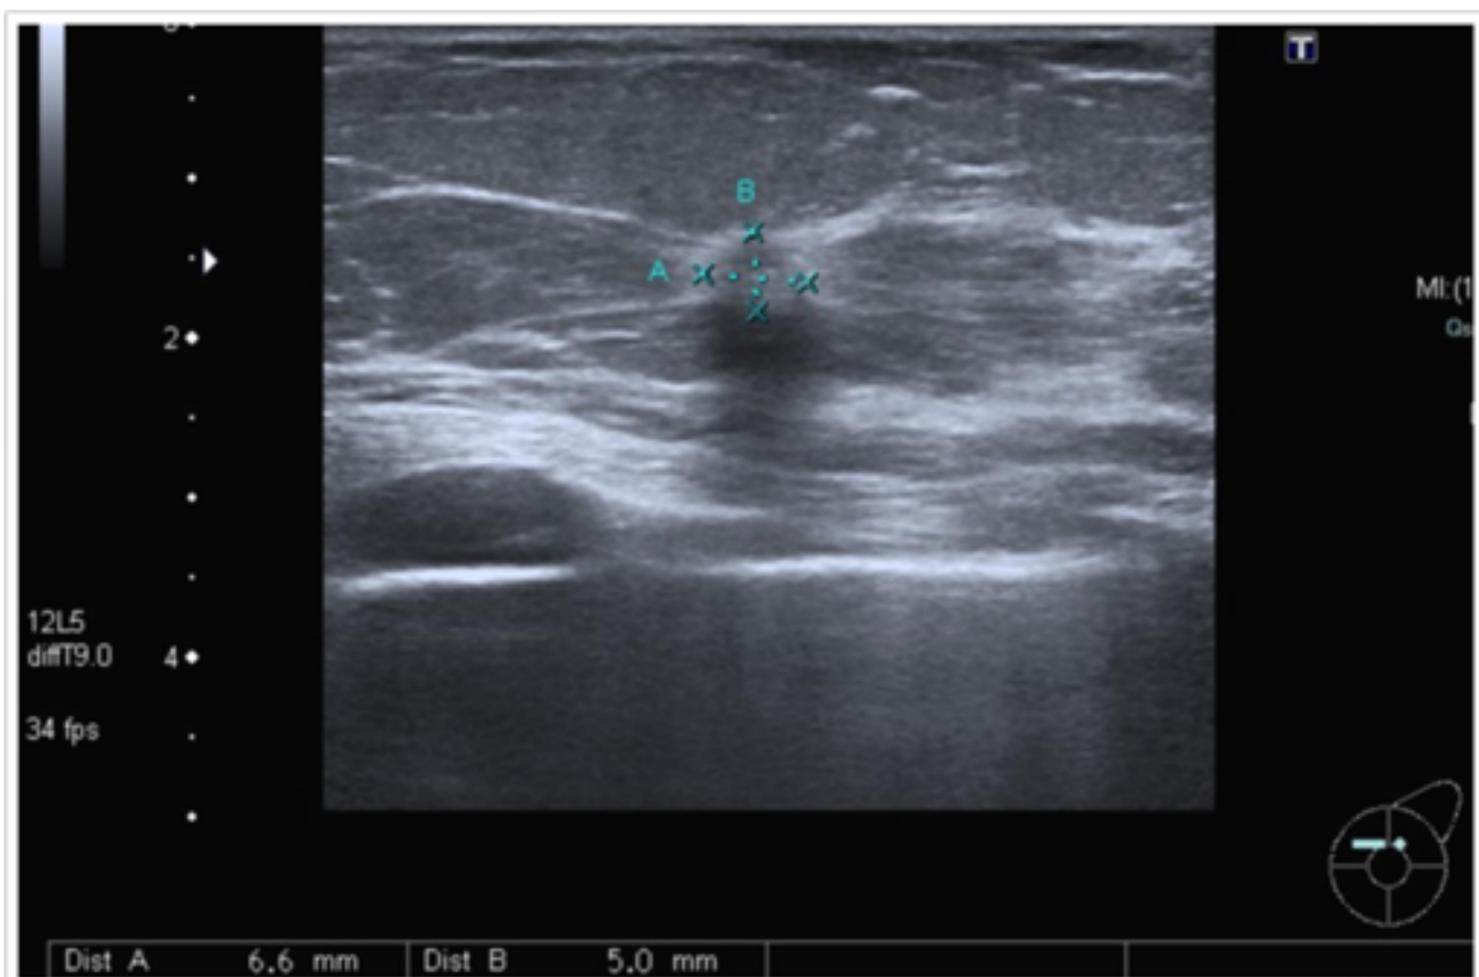
En la siguiente imagen se visualiza un pequeño nódulo subcentimétrico, redondeado, circunscrito y discretamente hiperecogénico que proyecta sombra acústica posterior. El resultado de la BAG fue de **carcinoma lobulillar**.

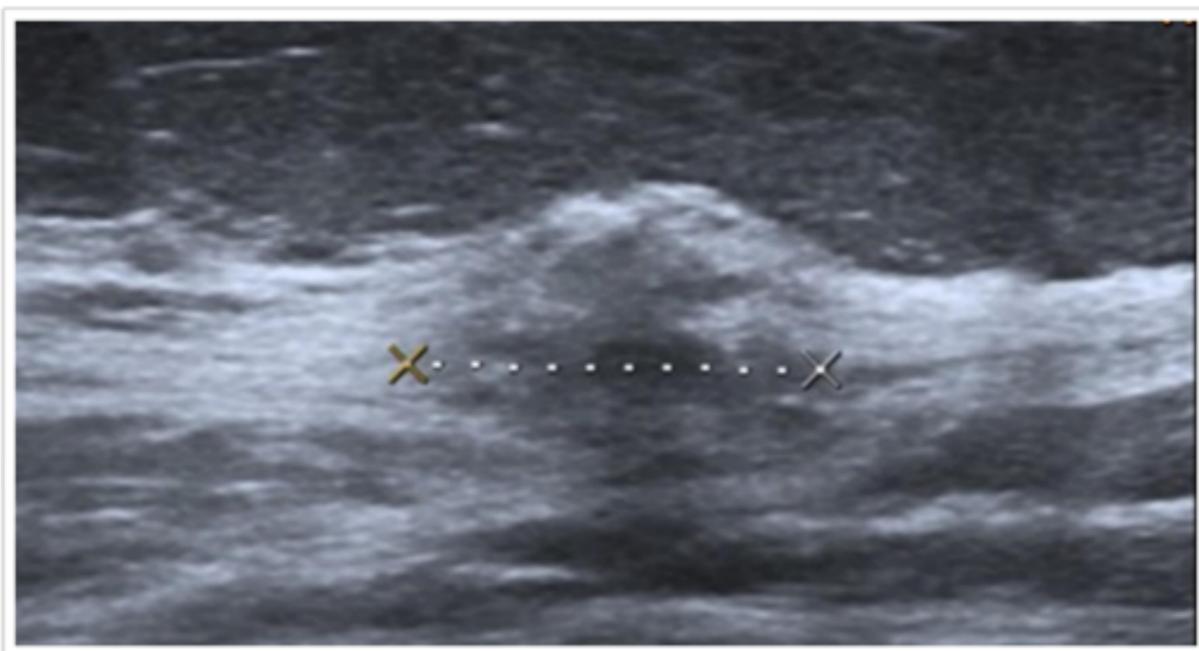
Lesión similar al caso anterior. Se trata de un nódulo ovalado, de 16 mm de diámetro, con ecogenicidad mixta, en parte hiperecogénico, con buena transmisión posterior del sonido. Se trataba de un nódulo de nueva aparición que se sometió a BAG guiada por ecografía con AP de **carcinoma ductal infiltrante**.

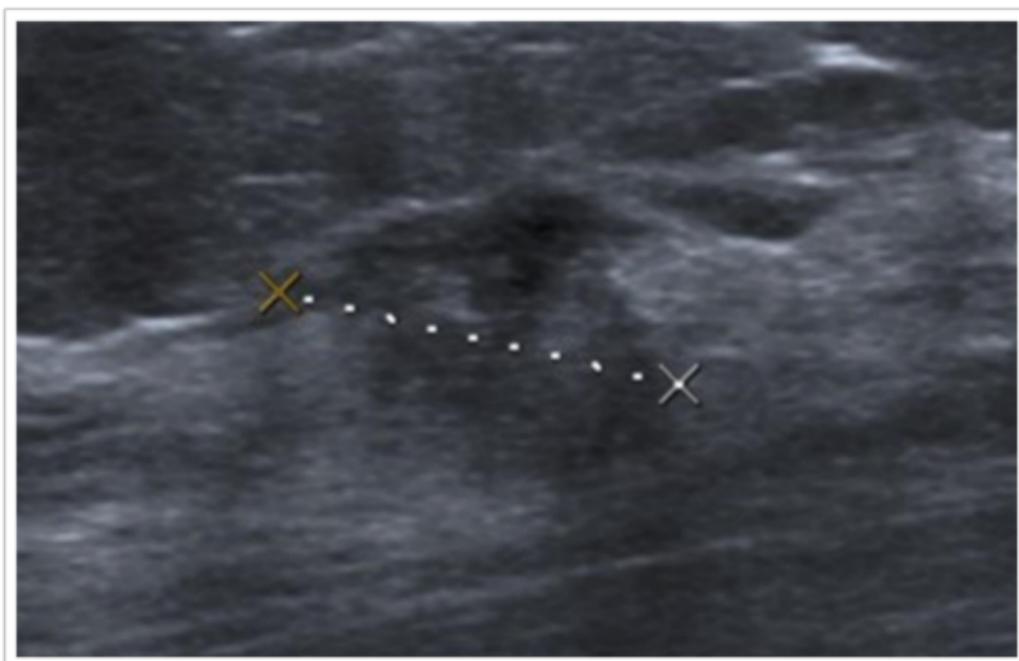
Pequeño nódulo de 15 mm de diámetro y conorno irregular, no del todo bien circunscrito, de predominio hipoecoico con zonas hiperecogénicas sin clara sombra acústica posterior. El resultado de AP tras BAG guiada por ecografía fue de **carcinoma ductal infiltrante**.

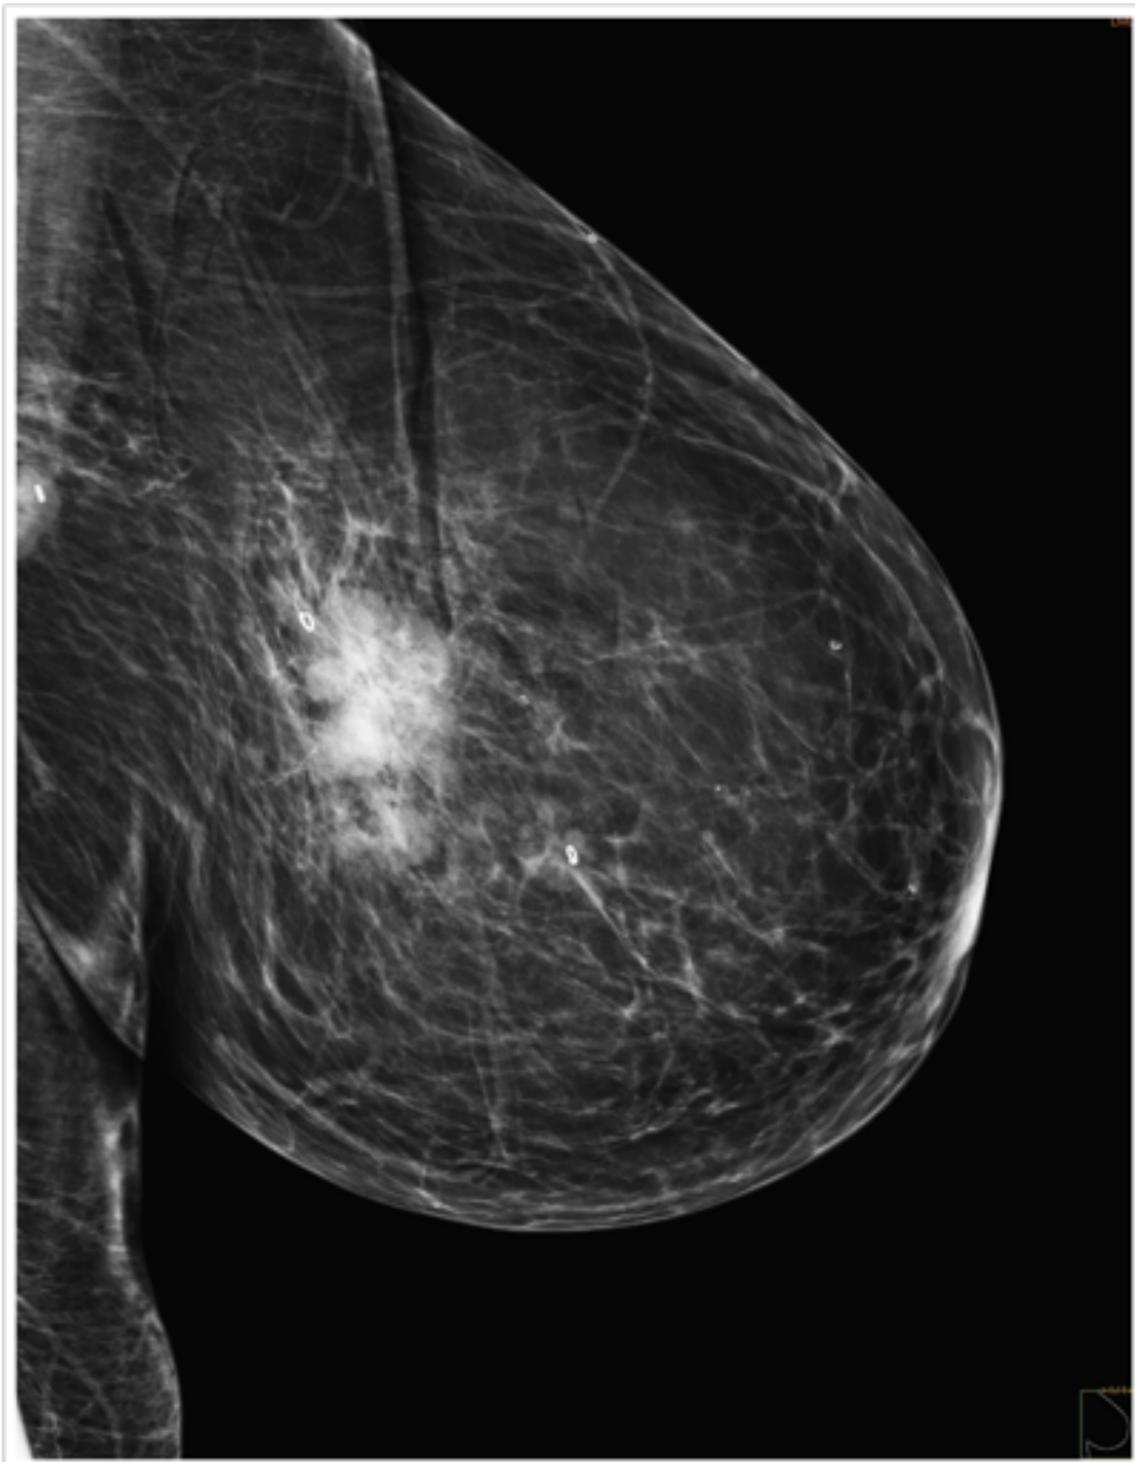
Se presenta un último caso en el que se visualiza una lesión compleja con varios focos. En la mamografía destaca una masa de contorno irregular y en algunas zonas, mal definido. Se han colocado marcadores previos al tratamiento. Adenopatía patológica en axila con semilla ferromagnética.

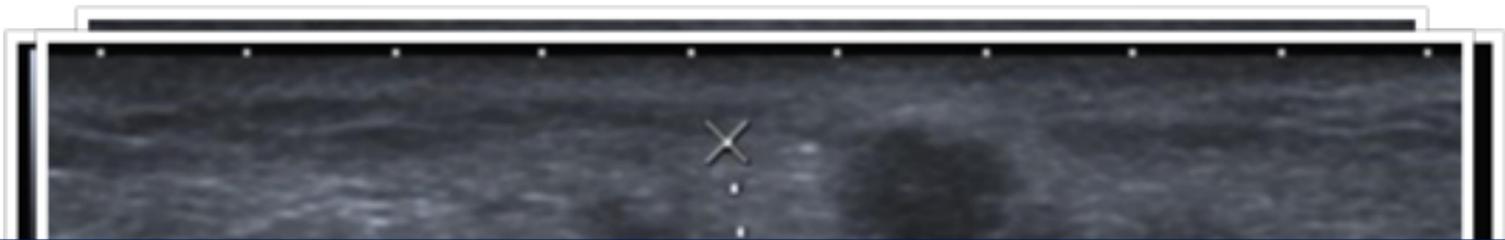
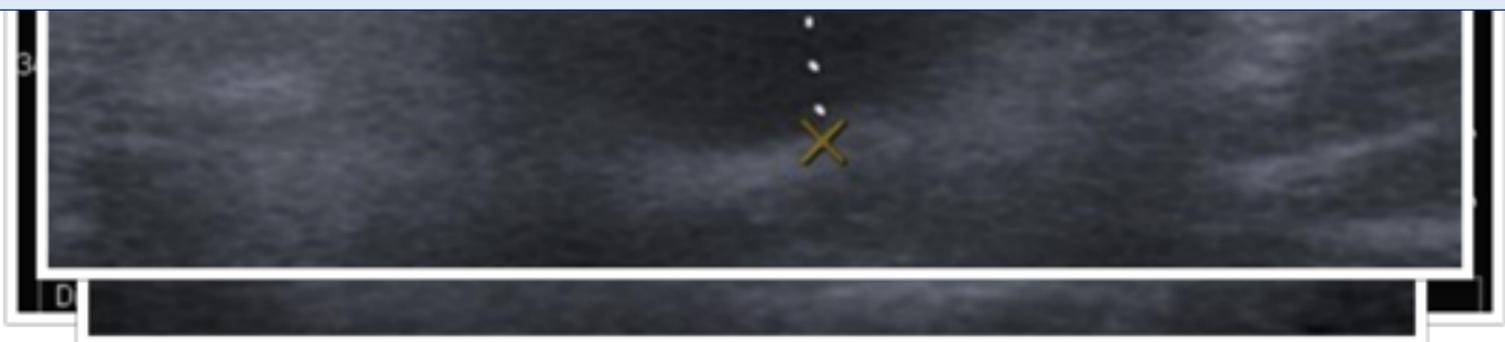
En el estudio US, se visualiza una masa con varios focos, mal delimitada y con ecoestructura heterogénea. Presenta un componente ecogénico que alterna con áreas hipoecoicas.

El resultado de la BAG guiada por ecografía fue de carcinoma ductal infiltrante.
