**Los artefactos más
frecuentes en resonancia
magnética, tomografía
computarizada y
ecografía que todos los
radiólogos deberían
conocer.**

Filip Jacek Gwiazdowski, Jorge Giménez
León, Antonia Mora Jurado
Hospital Infanta Elena, Huelva

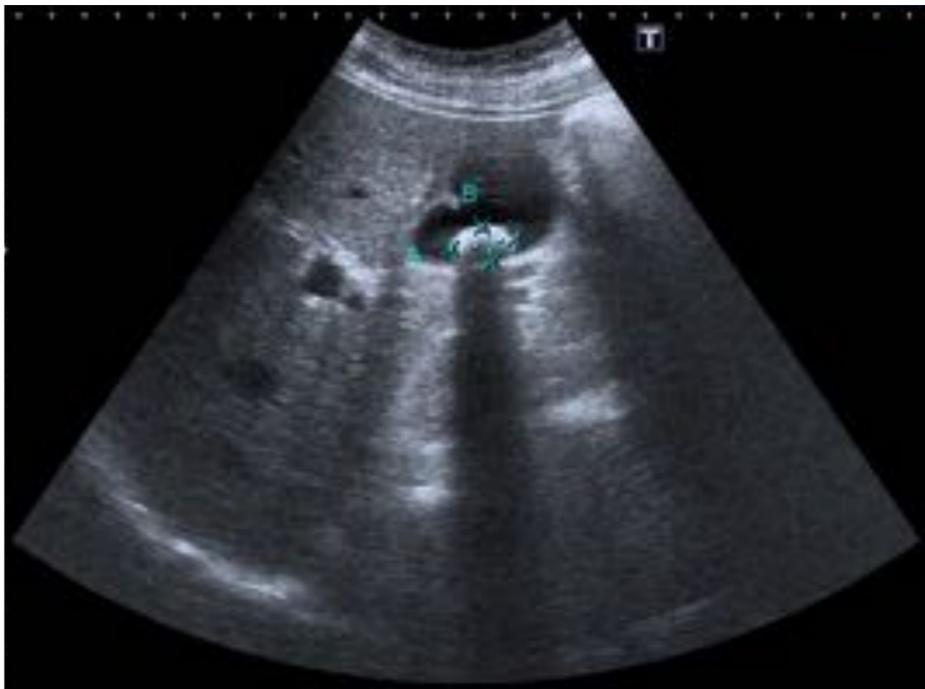
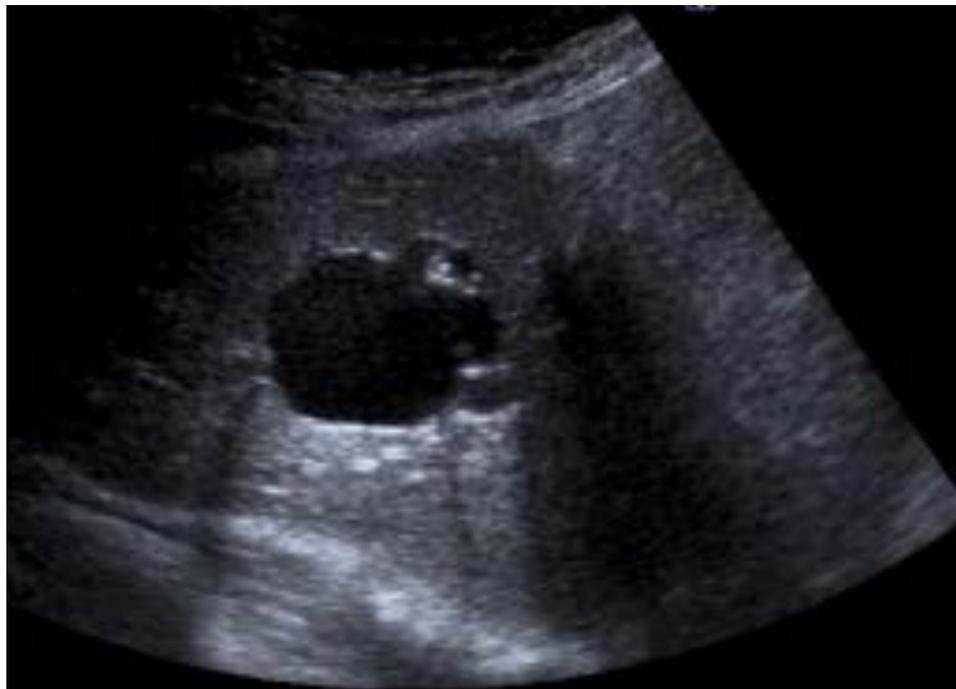
Sombra acústica:

Colecistitis (a la izquierda), paredes de un quiste (a la derecha).

Etiología: se trata de una zona anecogénica que aparece detrás de estructuras capaces de reflejar (como p. ej calcificaciones) o dispersar (pared lateral de un quiste) todas las ondas de ultrasonidos.

Utilidad: artefacto que permite identificar los depósitos de calcio, cálculos biliares, etc.

Cómo evitarlo: aunque a veces resulta de gran utilidad diagnóstica este artefacto puede ocultar cambios patológicos (p. ej valoración de la estenosis por detrás de una placa de ateroma calcificada). Con el fin de evitarlo puede ser necesario cambiar el posicionamiento de la sonda.

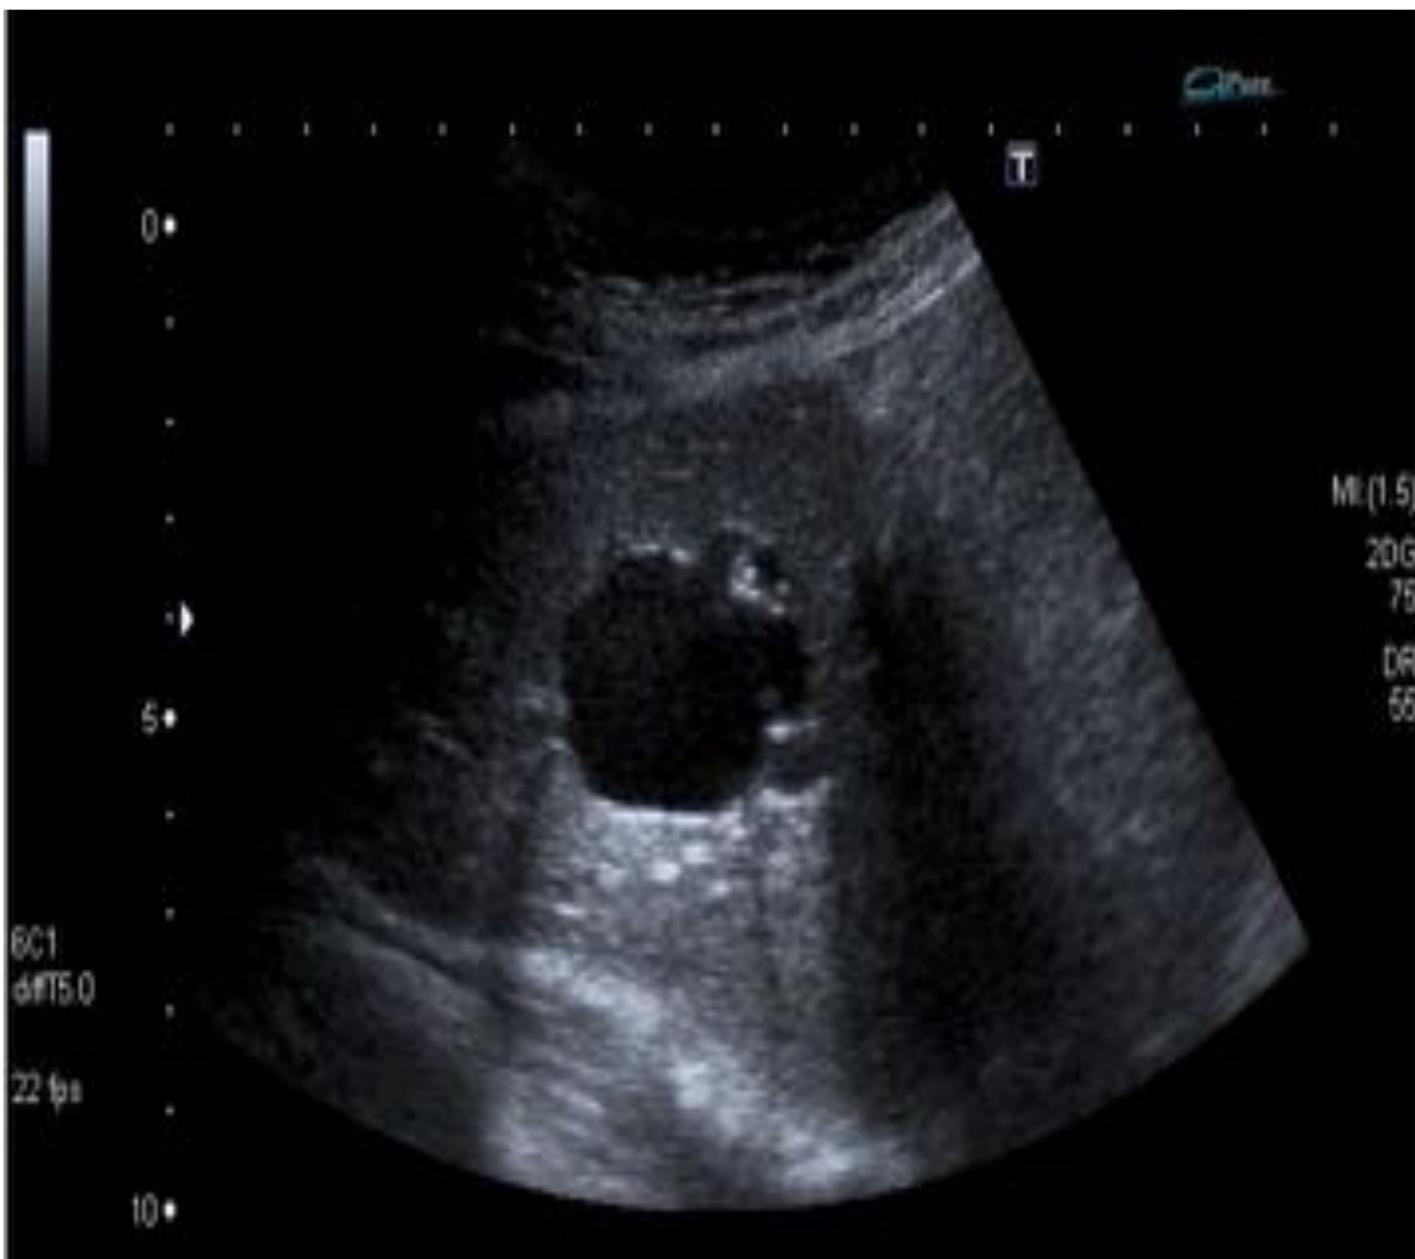
Refuerzo posterior: área de mayor ecogenicidad que se extiende por detrás de una estructura de baja atenuación (como en el ejemplo inferior, un quiste hidatídico).

Etiología: las áreas con menor atenuación ocasionan que la energía media de la onda acústica que regresa a la sonda, después de atravesarlas, sea mayor con respecto a la energía reflejada por el resto de los tejidos. Además es reforzada por los ajustes del ecógrafo, que compensa la pérdida de energía en el tiempo (*time gain compensation*).

Utilidad: se trata de una de las herramientas para diferenciar las lesiones quísticas de las sólidas.

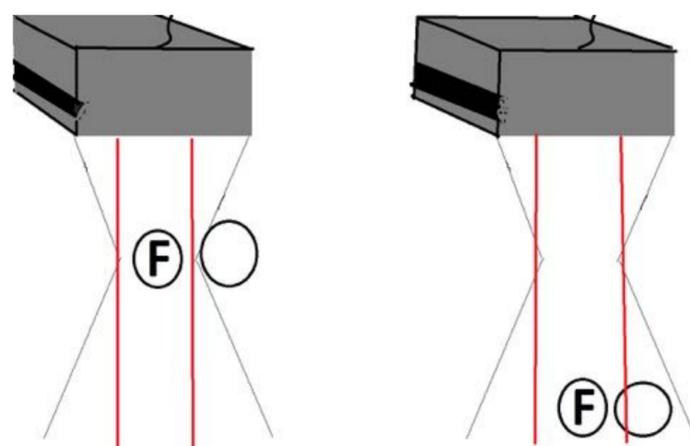
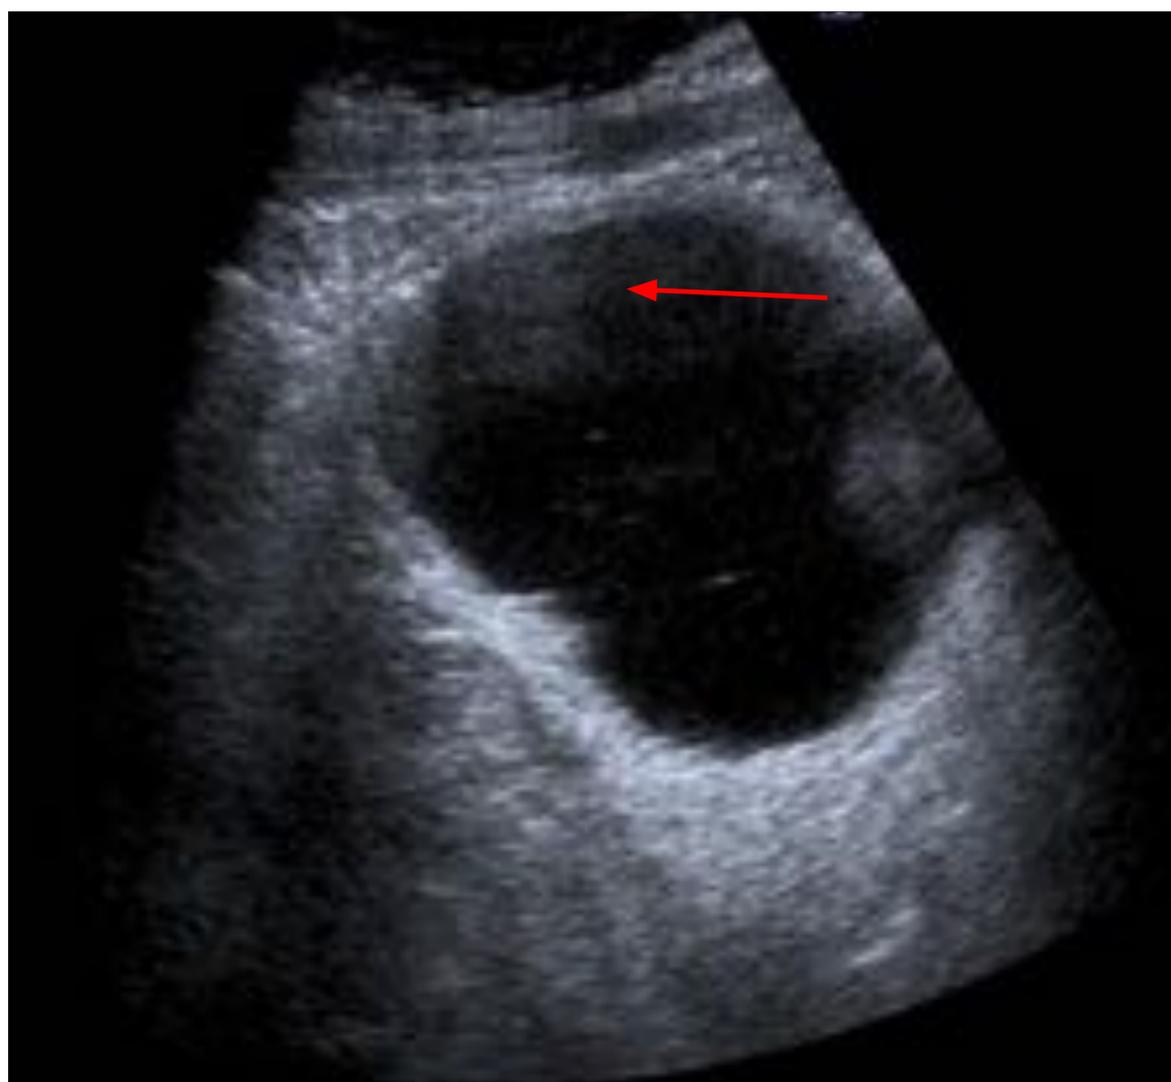
Artefacto de grosor de corte: es la presencia de ecos dentro de una estructura anecoica (quiste, vesícula biliar, etc.).

Etiología: el haz de ultrasonido tiene un cierto grosor (el más fino a la altura del foco) y puede rebotar desde estructuras ubicadas fuera del "campo de visión" de la sonda. Esto es especialmente visible cuando la estructura está a una altura diferente de foco. Al obtener imágenes de estructuras con contenido líquido, algunas de las ondas pueden rebotar de sus paredes, generando una imagen que puede interpretarse como un contenido ecogénico (bilis, coágulo o sedimento) o incluso lesiones sólidas.

- cambio de localización de sonda.
- adecuado posicionamiento del foco.

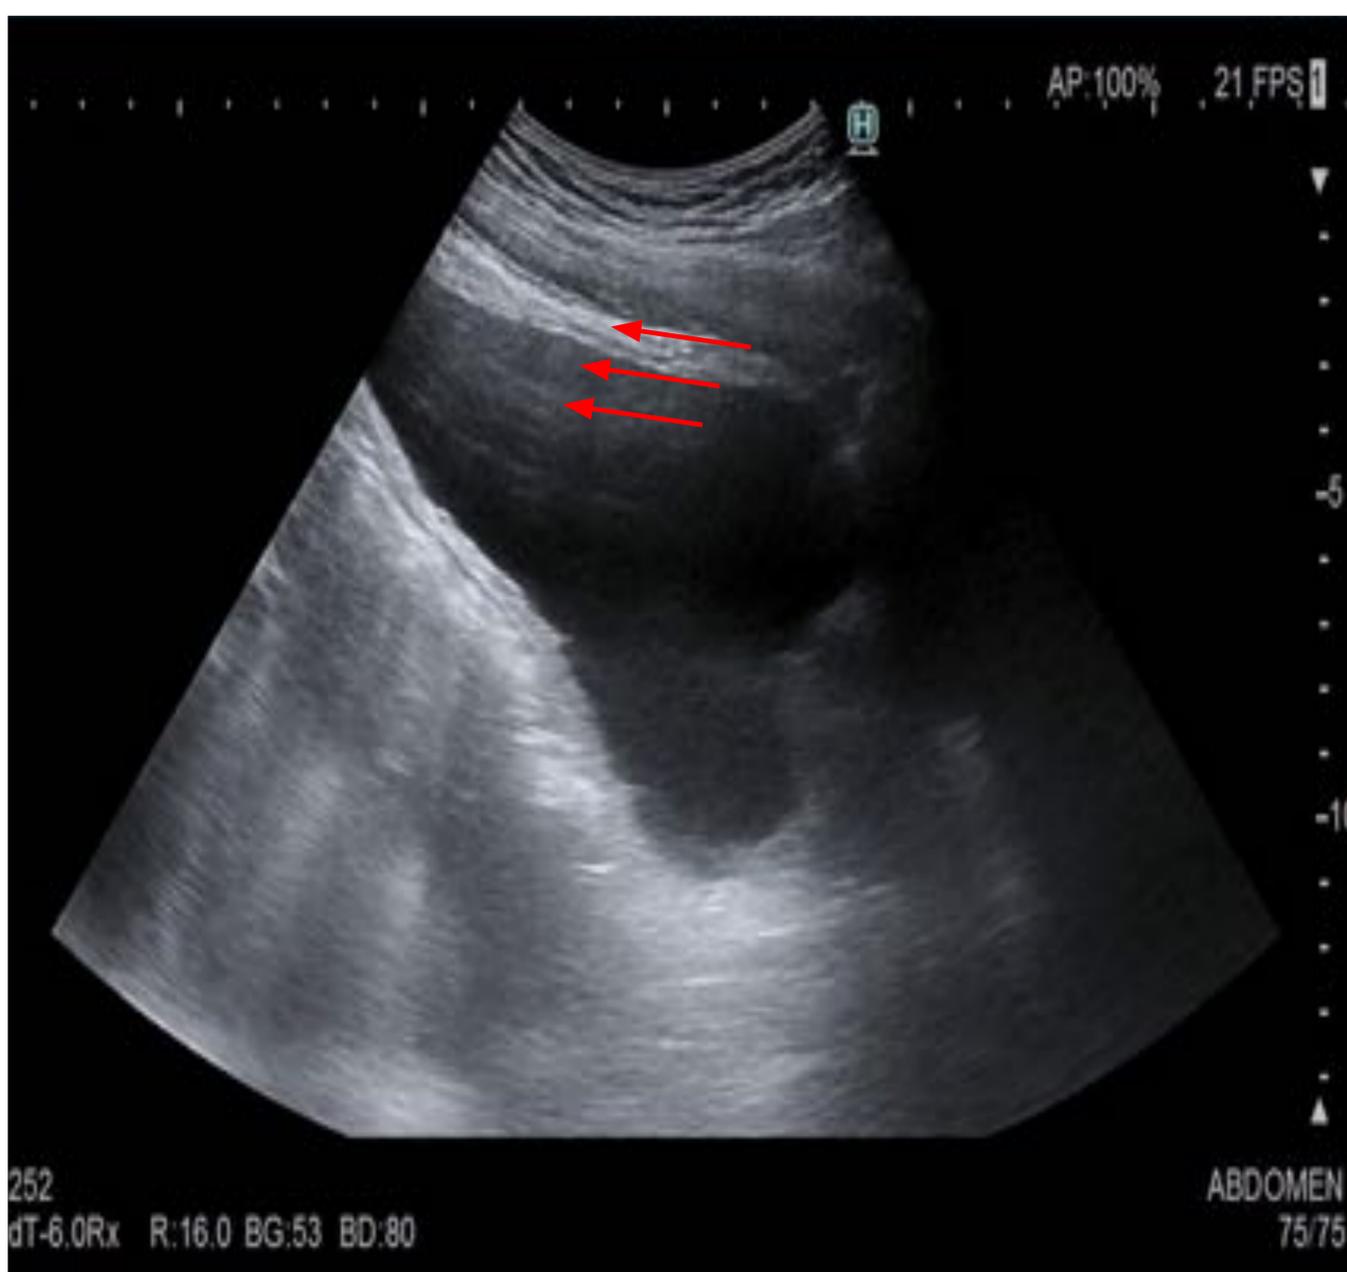
Reverberación: imagen en forma de múltiples líneas paralelas, equidistantes y de intensidad decreciente.

Etiología: artefacto producido cuando las ondas atraviesan la interfase entre dos medios con una gran diferencia de impedancia acústica (aire/agua, tejido/metal). El eco rebota entre transductor y la interfase hasta que se agota su energía.

- reducción de ganancia.
- cambio del ángulo de la sonda (este artefacto ocurre cuando el ángulo entre el haz de ultrasonido y la superficie reflectante está cerca de 90°).

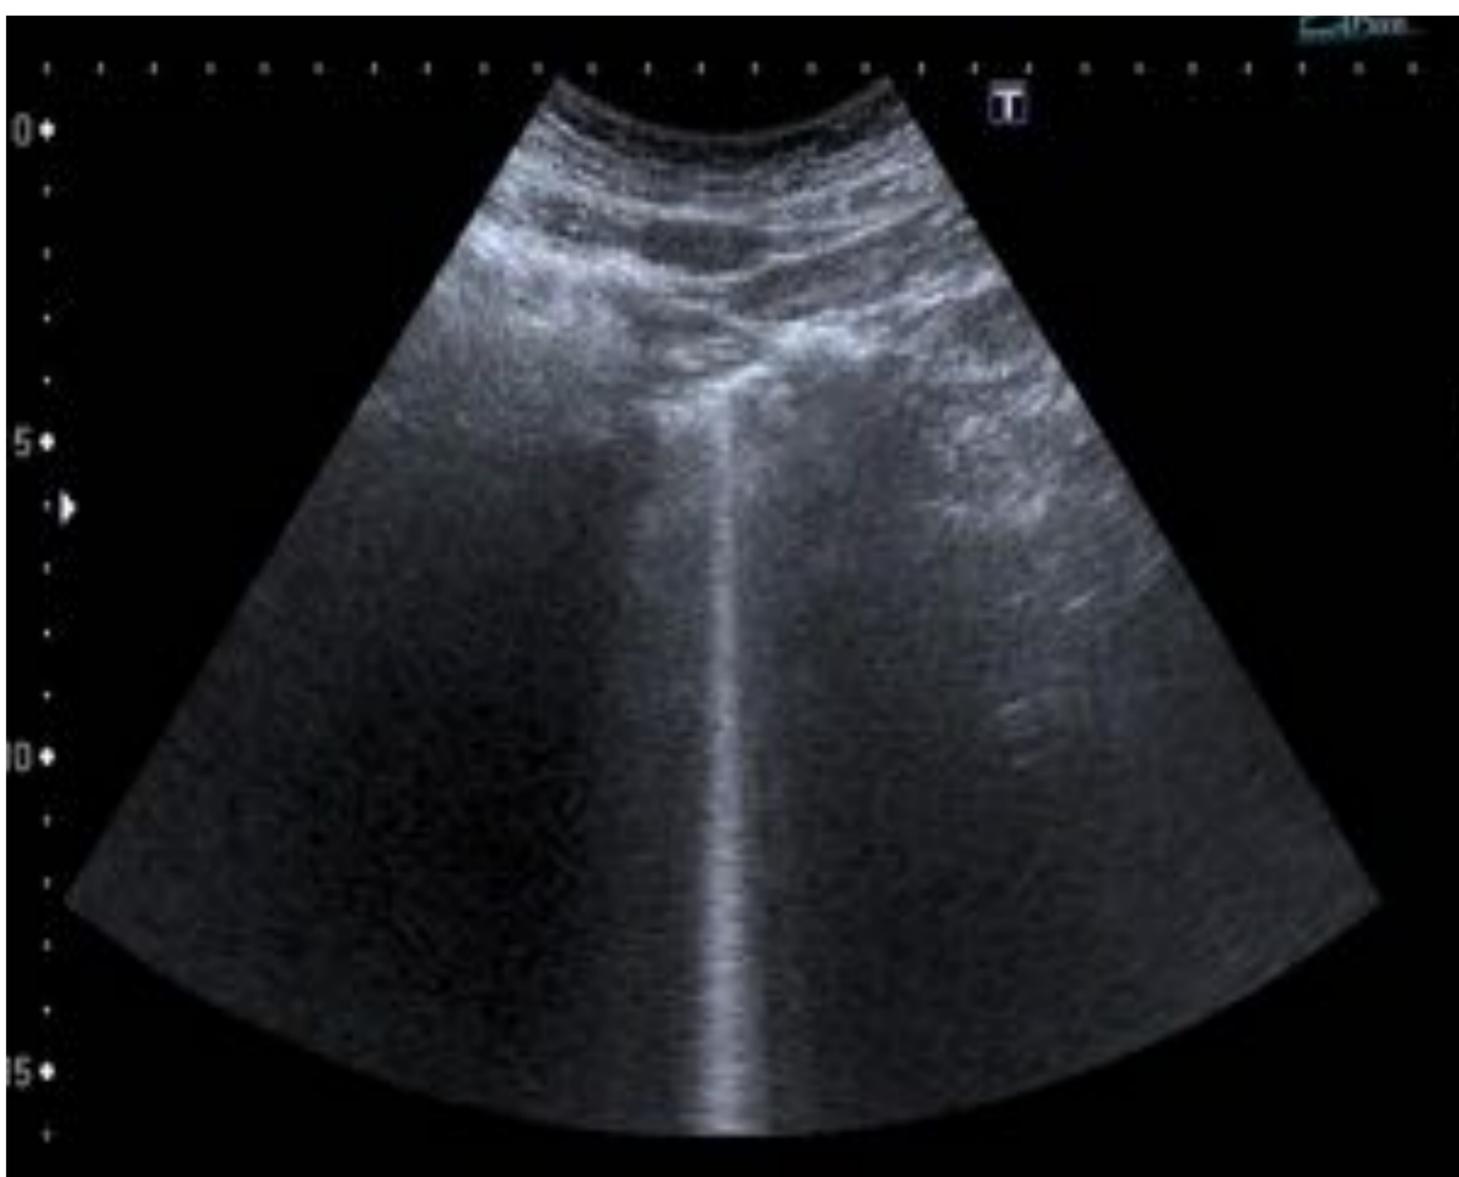
Artefacto de “cola de cometa” y artefacto “ring down”

Etiología: son dos artefactos con una presentación similar, pero etiologías diferentes.

El artefacto en cola de cometa es una forma peculiar del artefacto de reverberación. Es causado por viajes repetidos entre el transductor y dos superficies reflectantes con poca distancia de separación; por consiguiente no se consiguen distinguir los consecutivos ecos, mientras que los ecos más tardíos muestran una menor amplitud, obteniendo una imagen de forma triangular como la presentada en la imagen.

El artefacto “ring down” se produce por la excitación de las burbujas de gas. Estas burbujas generan ondas de ultrasonidos que después son recibidas por el transductor formando también una imagen triangular.

Utilidad: útil para detección de gas (quistes renales abscondidos, aerobilia)

Solución: cambio de posición o angulación de sonda.

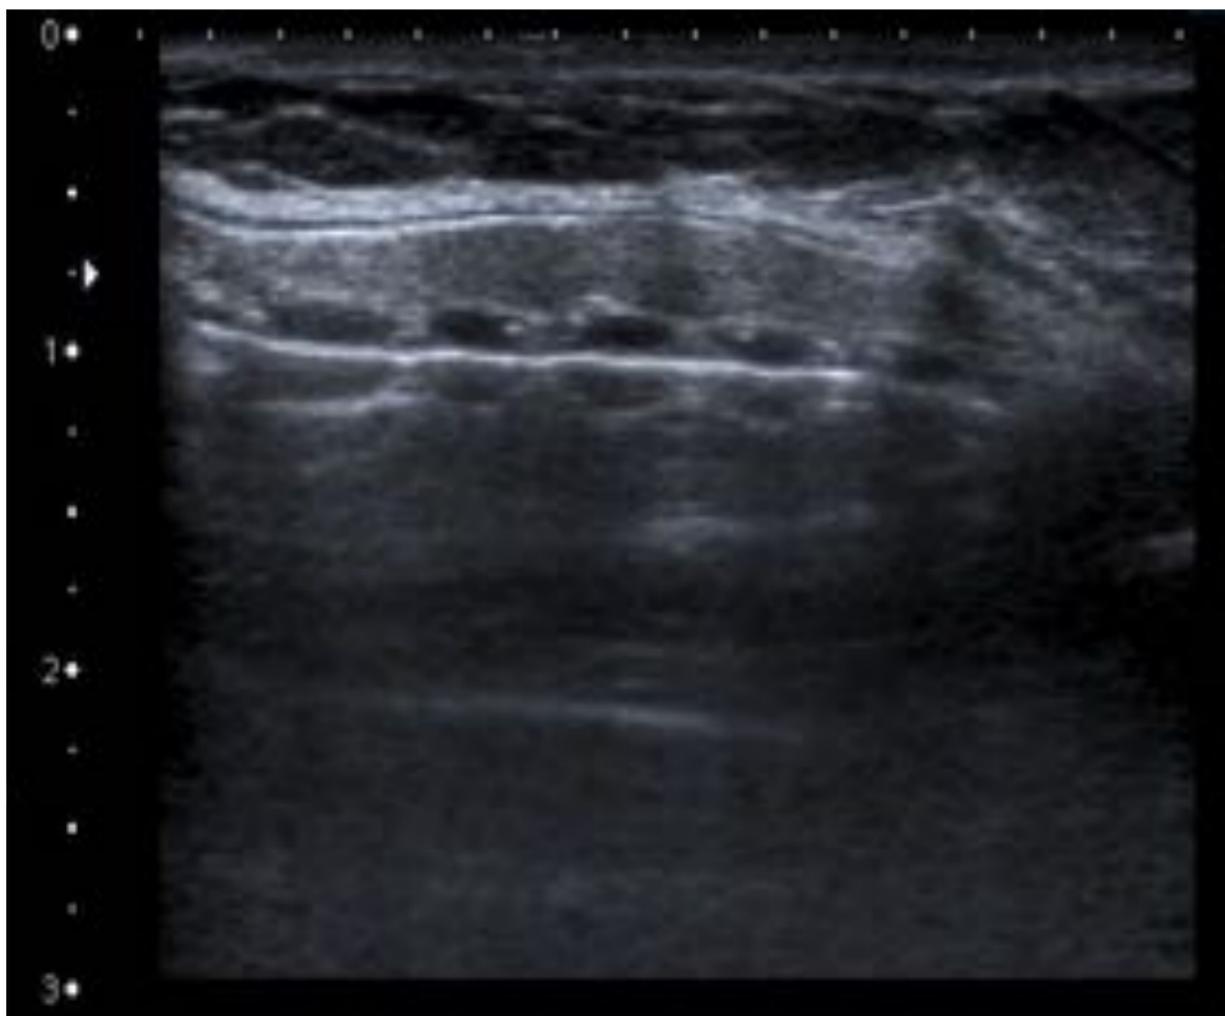
Imagen en espejo o artefacto especular:

Artefacto de espejo en los cartílagos de la laringe en una presentación modo B (imagen abajo).

Etiología: este artefacto puede aparecer al obtener imágenes de órganos cercanos a otra estructura (frecuentemente curvilínea), que actuaría como una interfase especular reflejando fuertemente el haz de ultrasonidos (como por ejemplo el diafragma, pulmones o intestino lleno de gas).

Se observan dos imágenes: una estructura superficial real y otra más profunda que corresponde con una imagen especular.

Puede aparecer el artefacto de espejo con estructuras localizadas fuera del campo de visión de la sonda (en este caso sólo se observa una única imagen).

Solución: cambio de posición o angulación de la sonda.

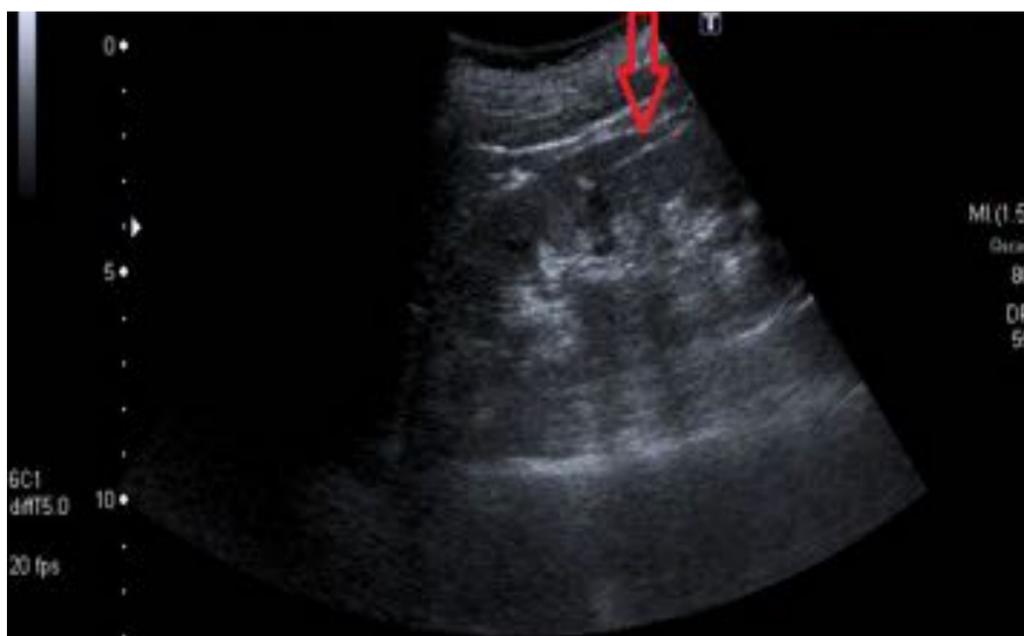
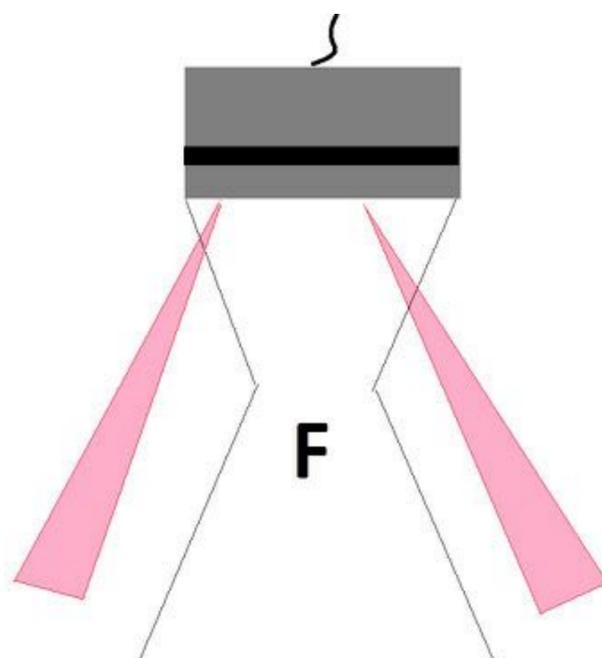
Artefactos de los lóbulos laterales: en la imagen se aprecia un área lineal hiperecogénica que se proyecta sobre un riñón normal.

Etiología: el ecógrafo supone que el haz de ultrasonido se propaga sólo en la porción central de la sonda, perpendicular a su superficie. En realidad una pequeña parte del haz (1%) se dirige hacia la periferia (formando “lóbulos laterales”). Estas ondas laterales en condiciones normales se dispersan y no participan en la creación de la imagen; sin embargo si en su camino encuentran un medio altamente reflectante pueden volver hacia el transductor formando una falsa imagen.

Solución: cambiar el ángulo de la sonda, ajustar la altura del foco.

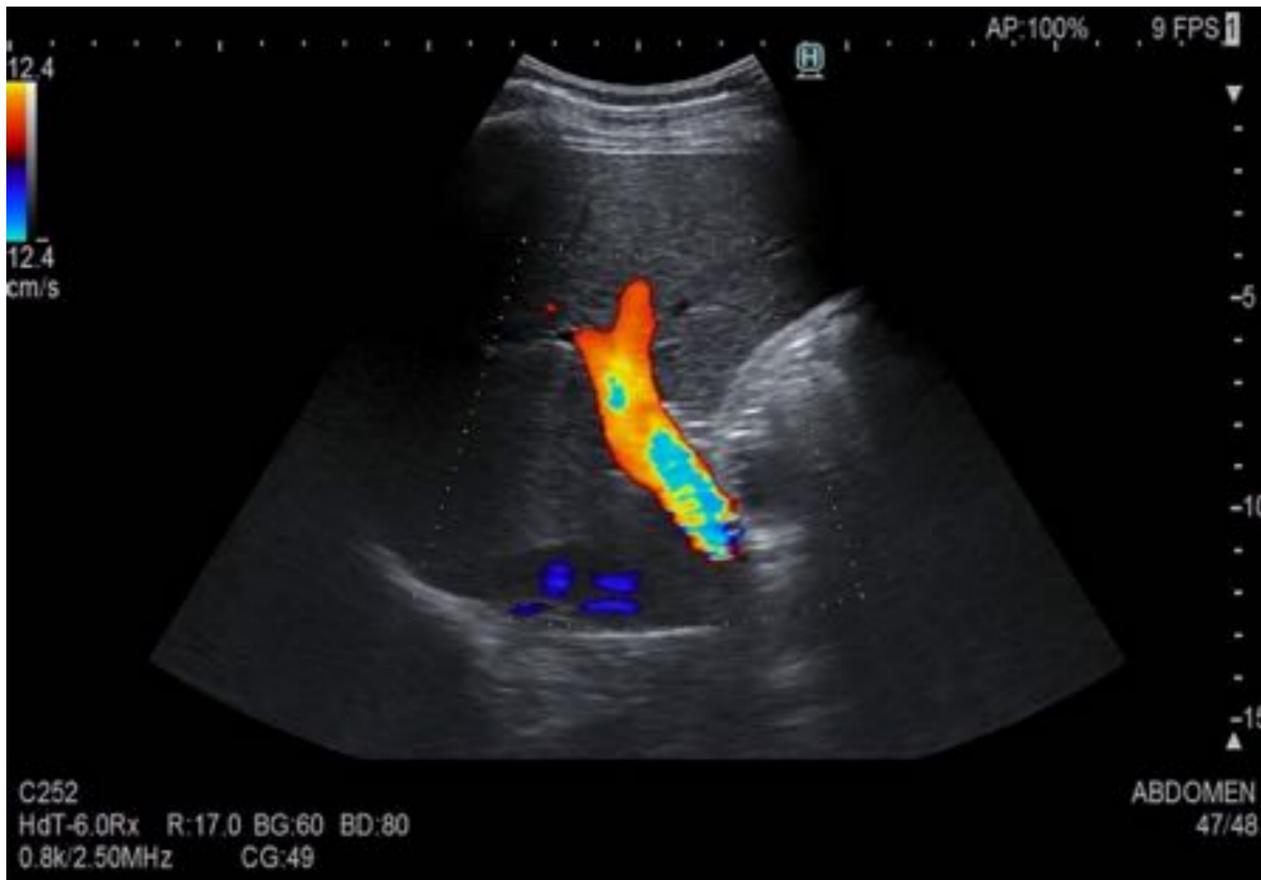
Aliasing: aparece cuando no es posible registrar la correcta dirección del flujo, apreciándose en la pantalla una imagen de flujo turbulento.

Vena porta con artefacto de aliasing

Etiología: la frecuencia de repetición de pulsos (Pulse Repetition Frequency PRF) es demasiado baja respecto a la velocidad de flujo en el vaso.

Utilidad: detección de patologías que aumentan las velocidades de flujo (estenosis arterial, fistulas arteriovenosas).

- aumentar la frecuencia de repetición de pulsos.
- usar una sonda de baja frecuencia.
- usar el Doppler de potencia (no mide las velocidades del flujo).

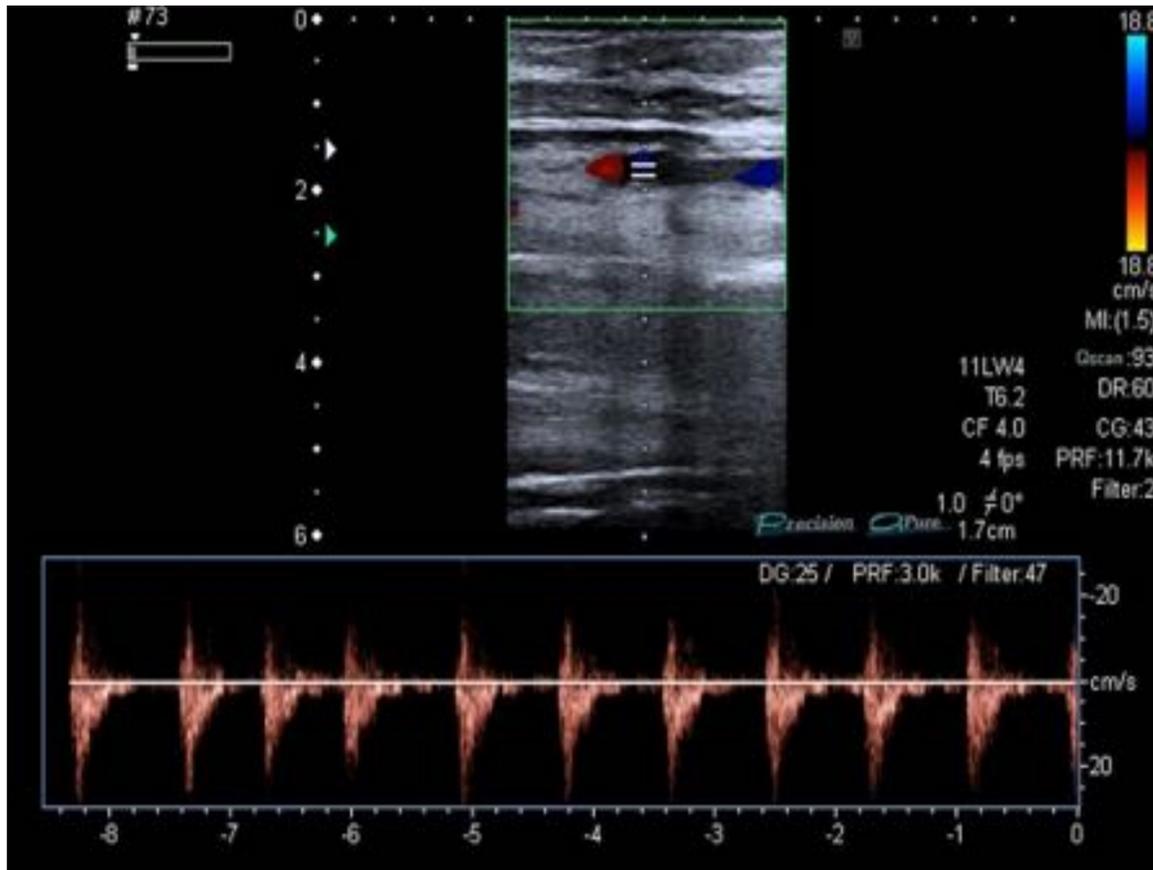
Reflejo espectral: reflejo en espejo del registro de velocidad de flujo por debajo de la línea base en un estudio Doppler.

Etiología: el ángulo de insonación está cerca de 90° o la ganancia es demasiado alta.

- ajustar el ángulo entre la dirección del haz de ultrasonido y la dirección del flujo (ideal entre 45° y 60°)
- reducir la ganancia.

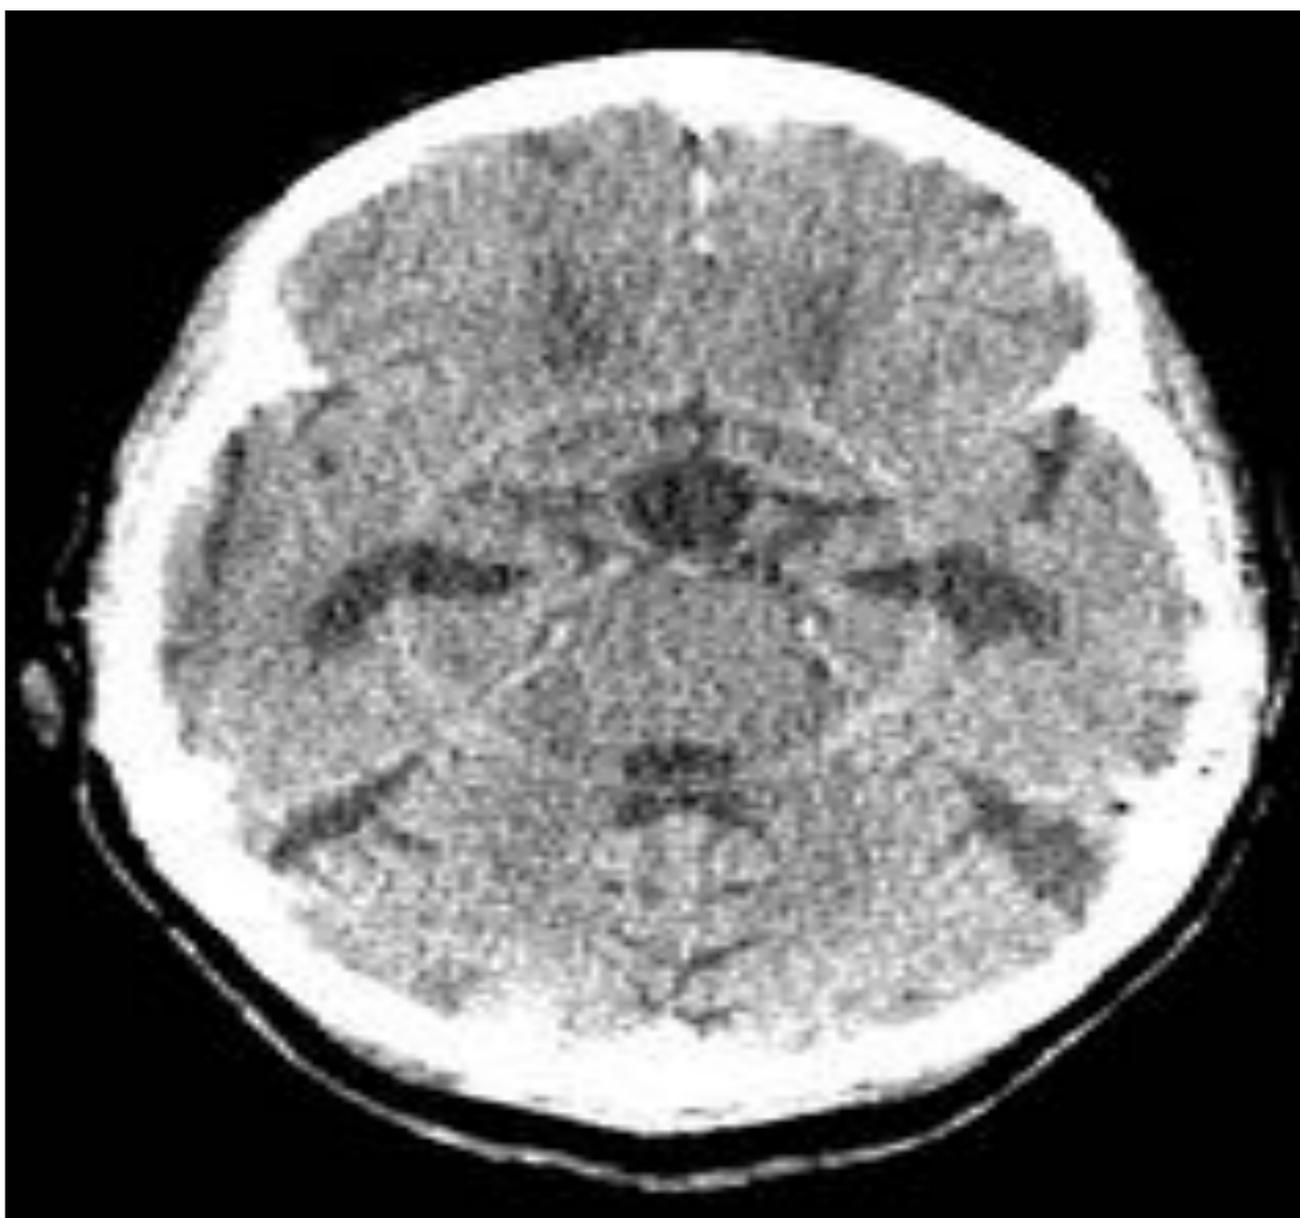
Artefacto de anillo: estructura concéntrica que aparece en todos los cortes del estudio.

Etiología: un artefacto causado por la falta de calibración o el daño en uno de los detectores. También puede aparecer en los estudios con insuficiente dosis de radiación.

- calibración diaria de los detectores.
- mantenimiento regular del tomógrafo.
- dosis de radiación ajustada al área anatómica examinada y las características del paciente.

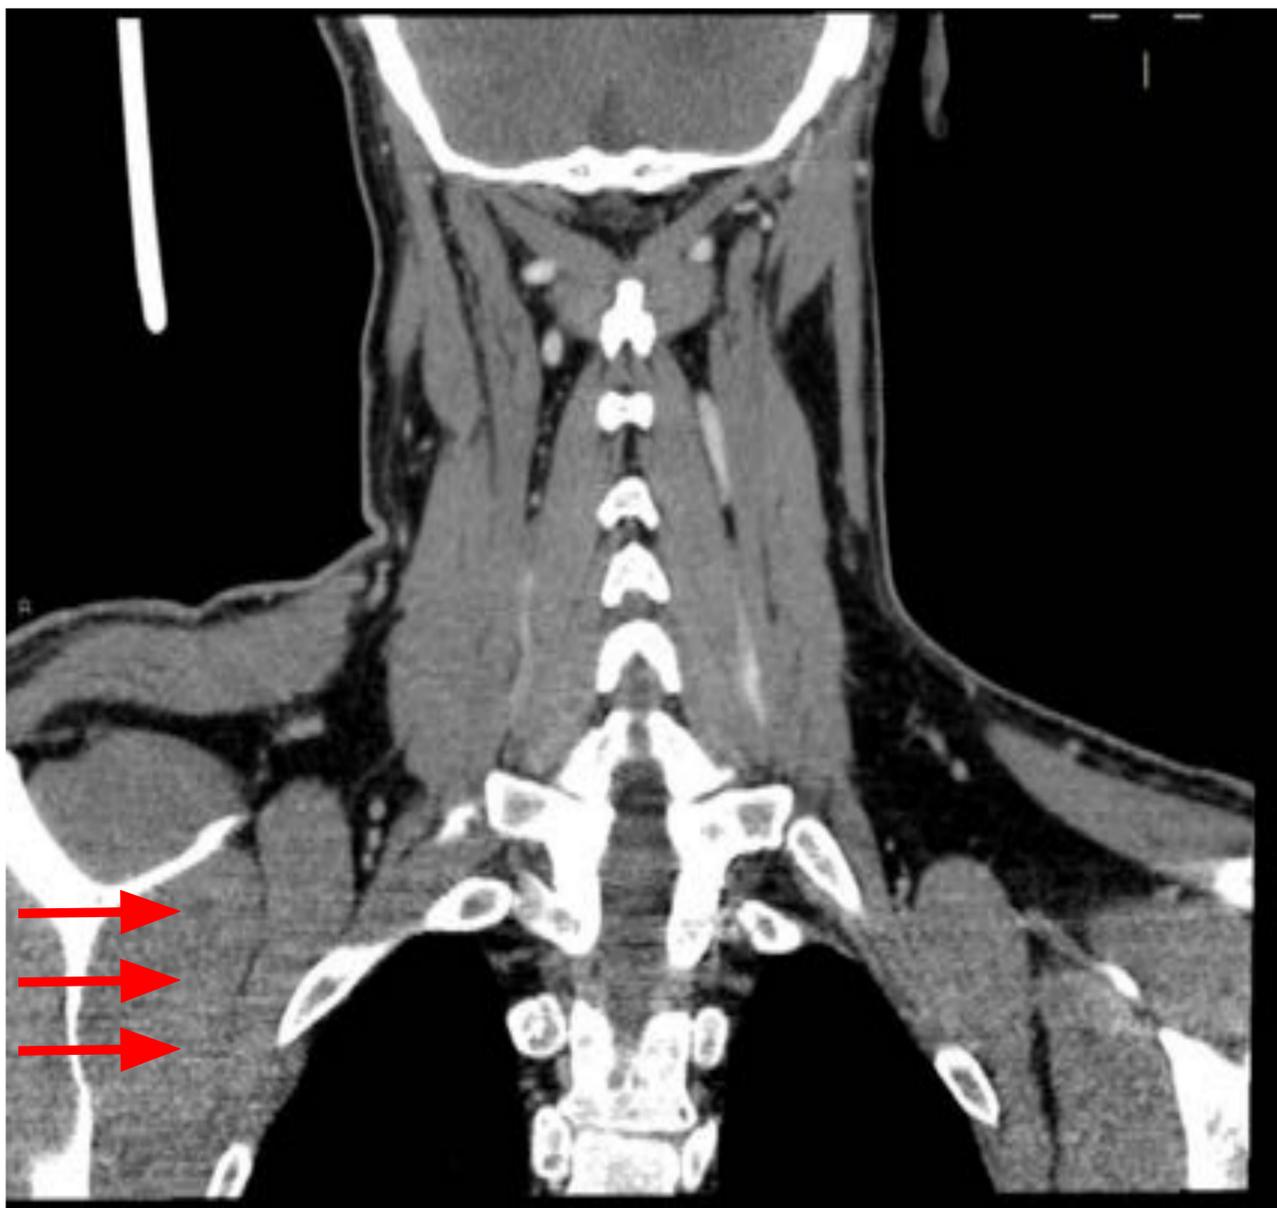
Hambre de electrones: aumento de ruido con reducción del contraste entre los tejidos (flechas rojas).

Etiología: es causado por la retención de fotones en áreas de tejidos más gruesos o de mayor atenuación, que provoca una reducción de la cantidad de radiación que llega a los detectores y un aumento de ruido.

- aumento de mA.
- uso de sistemas de modulación de dosis.
- adecuado posicionamiento del paciente.
- uso de software de reconstrucción iterativa de imágenes.

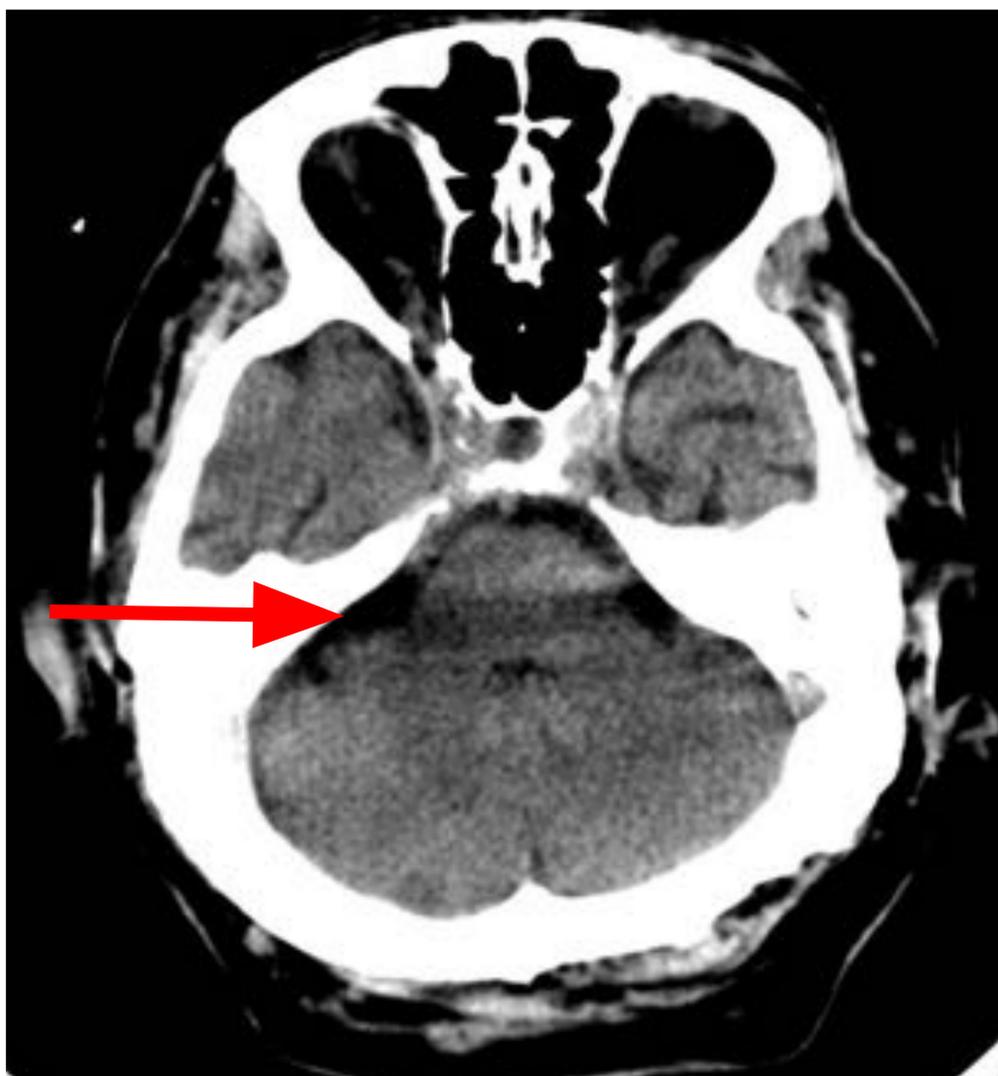
Artefacto de endurecimiento del haz:

Área hipodensa en la fosa posterior del cráneo que se propaga entre dos estructuras de alta atenuación (marcado con flecha roja)

Etiología: dado que el haz de rayos X es heterogéneo (contiene fotones de diferentes energías), los fotones de baja energía se detienen al pasar por tejidos hiperdensos. Lo cual provoca un aumento de los valores promedios de radiación que llegan al detector, observándose en las imágenes reconstruidas un área de menor densidad a la real.

- aumento de mA.
- adecuado posicionamiento del paciente.
- uso de escáneres TC de doble energía.

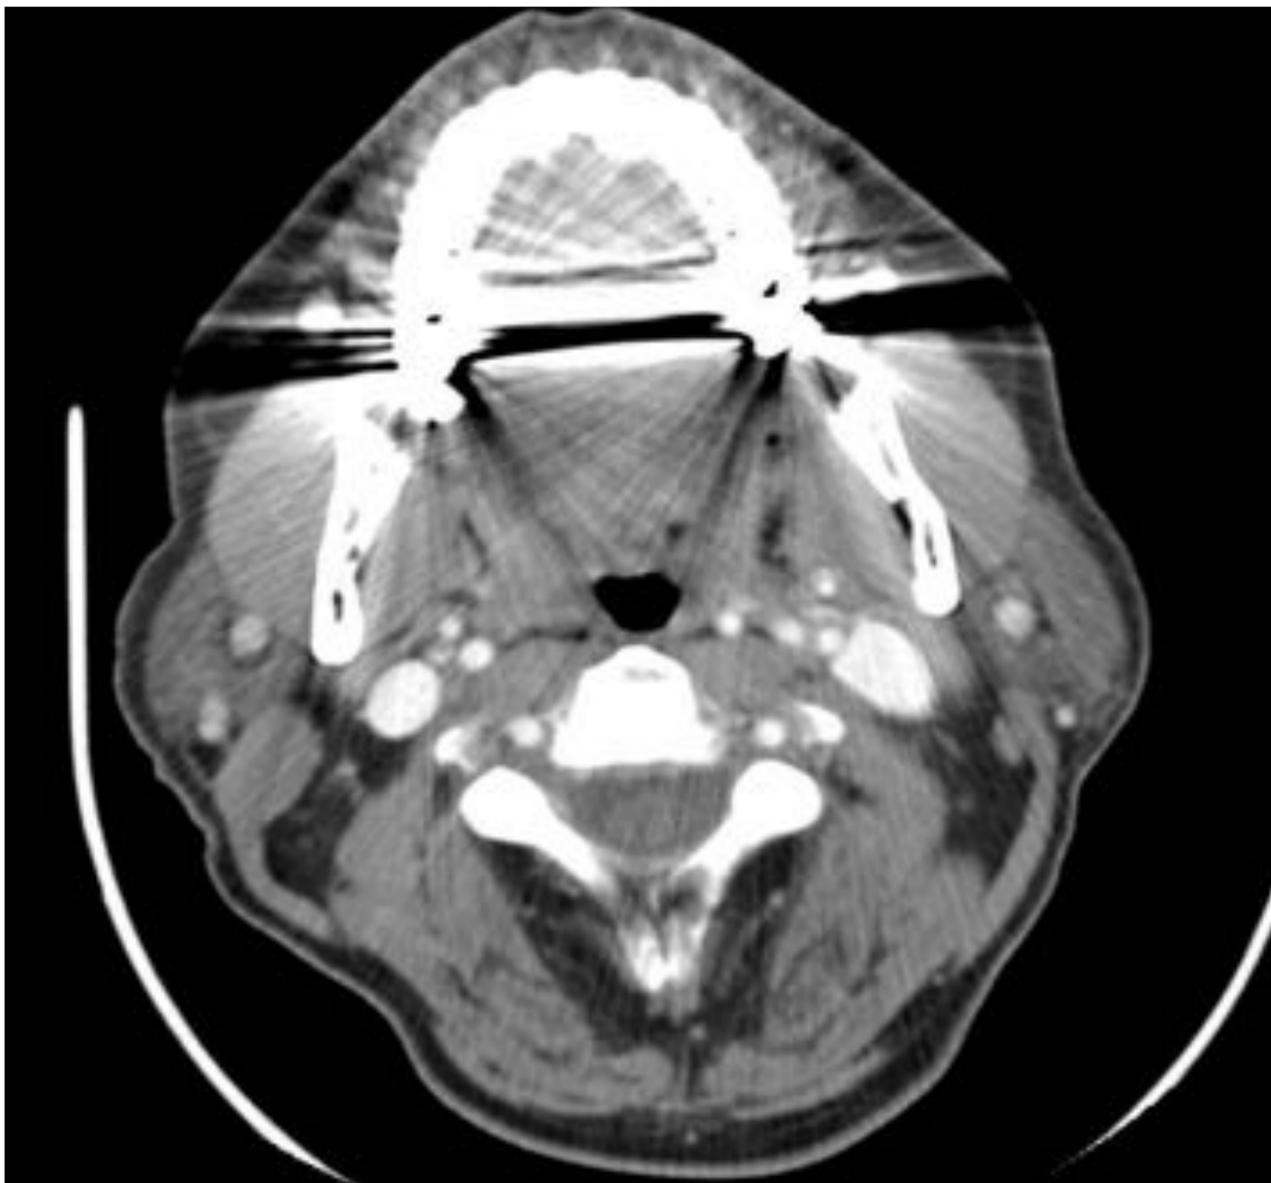
Artefactos metálicos: rayas claras y oscuras que parecen "destellos de estrellas" alrededor de un objeto metálico p. ej. empastes dentales (como en imagen inferior), prótesis valvulares o articulaciones.

Etiología: en realidad es la mezcla de varios artefactos: endurecimiento del haz (rayas hipodensas), artefacto entre dos centros de densidad extrema (*edge gradient effects*), artefacto de volumen parcial así como por las limitaciones del software.

- aumento de mA.
- adecuado posicionamiento del paciente.
- reducción del grosor de corte.
- uso de software que reduzcan artefactos.

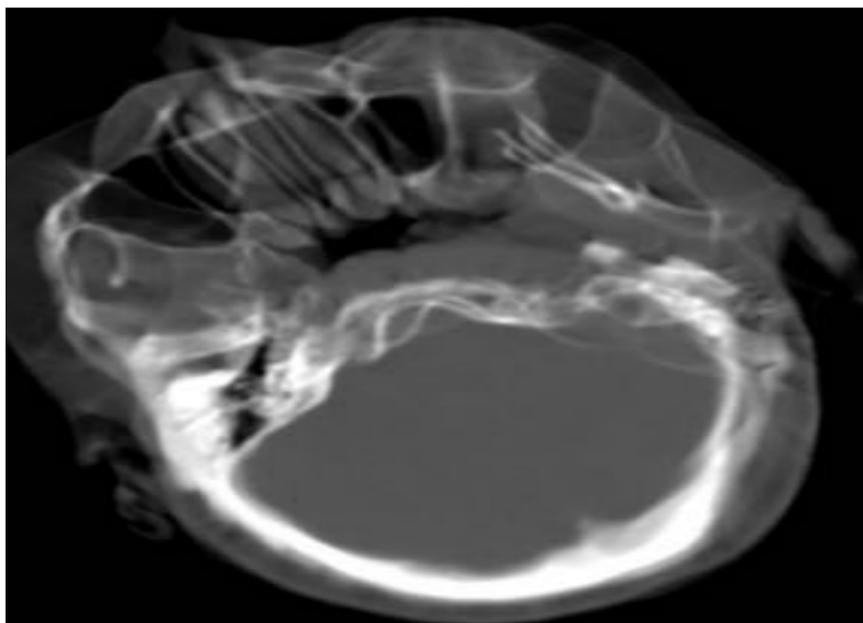
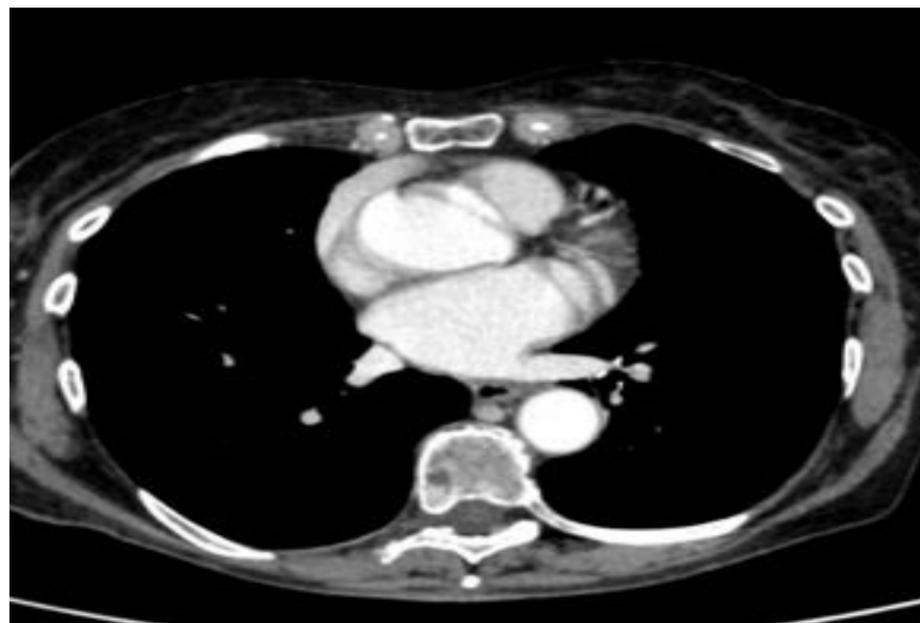
Artefactos de movimiento: "duplicación" de estructuras anatómicas existentes (imagen a la izquierda) o la creación de imágenes que pueden simular patologías (pulsatilidad de la aorta que llega a simular disección aórtica; imagen a la derecha).

Etiología: distorsión de la anatomía real con reducción de la resolución espacial debido a un registro y reconstrucción de las imágenes incorrecto.

- preparación e instrucción adecuada del paciente.
- sincronización del examen con el ritmo cardíaco.
- reducción del tiempo de examen (mayor factor de desplazamiento, mayor grosor del corte).
