**Los artefactos más
frecuentes en resonancia
magnética, tomografía
computarizada y
ecografía que todos los
radiólogos deberían
conocer.**

Filip Jacek Gwiazdowski, Jorge Giménez
León, Antonia Mora Jurado
Hospital Infanta Elena, Huelva

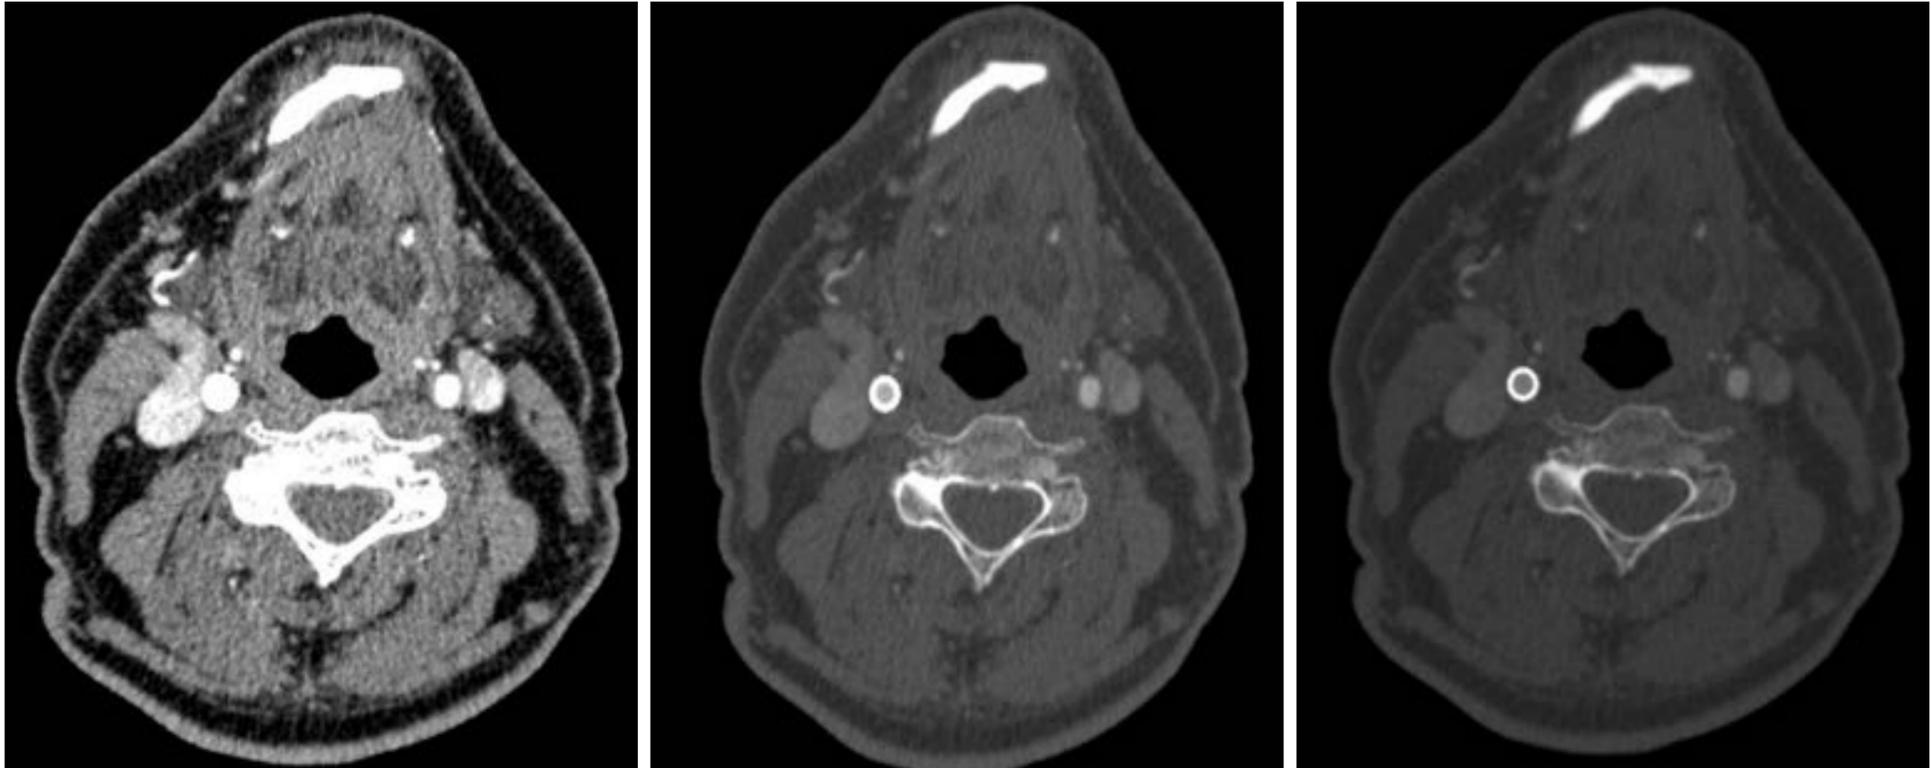
Artefacto de blooming: en la imagen inferior el stent parece tener un diámetro interno más pequeño que en la realidad.

Etiología: las estructuras de altas densidades (calcificaciones, stents, etc.) pueden causar una mayor saturación de los vóxeles vecinos y un mayor efecto de volumen parcial, que resulta en un "derrame" sobre las estructuras vecinas.

- ensanchar la ventana.
- uso de filtros más agudos (a expensas de aumento de ruido).
- aumentar la resolución de la imagen.
- reducción del grosor del corte.

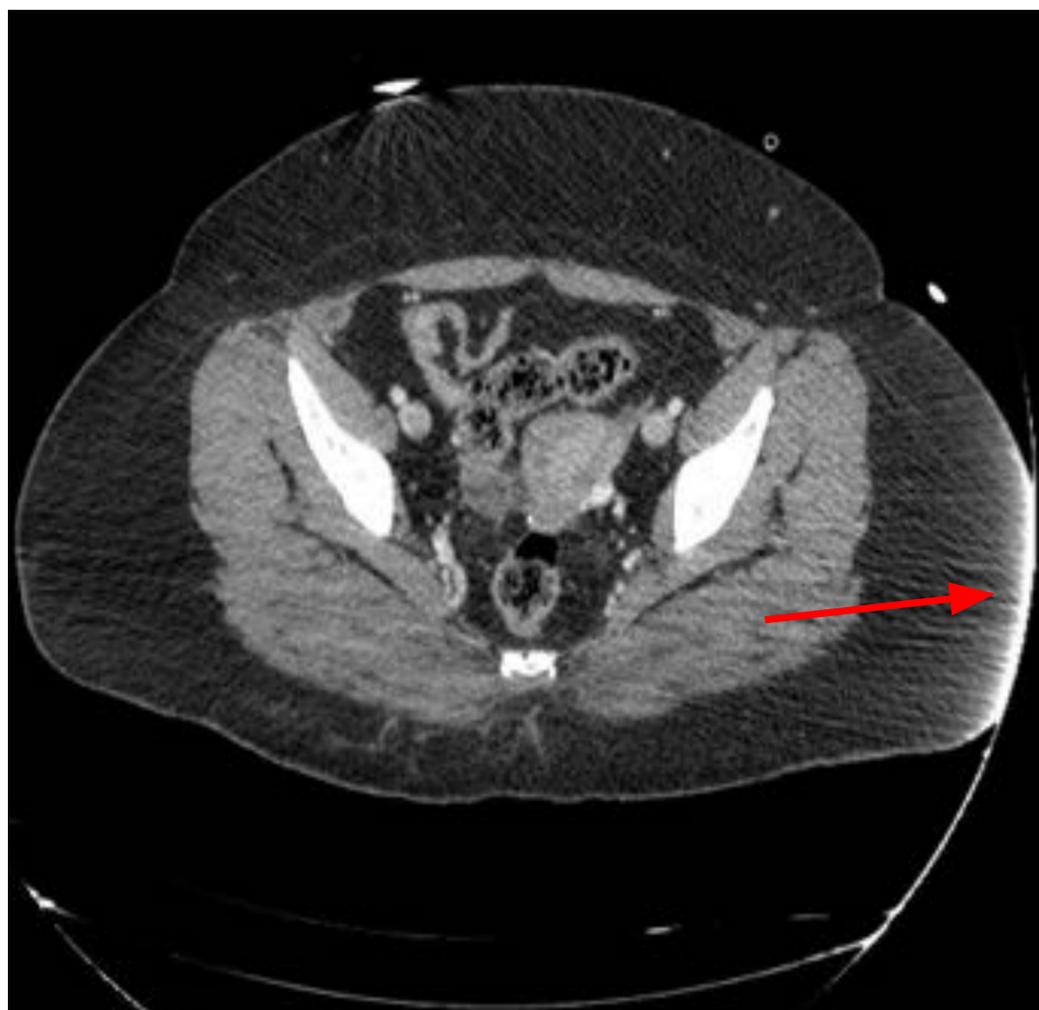
Artefactos fuera del campo: área de mayor atenuación en los extremos del área de estudio en un paciente que no se encuentra en el campo de visión (imagen abajo).

Etiología: el artefacto aparece cuando parte del paciente está localizado fuera del área escaneada (por ejemplo brazos en los laterales del tórax o parte del abdomen en un paciente obeso), lo que provoca una medición incorrecta de las densidades.

- correcto posicionamiento del paciente.
- aumento del campo de visión (field of view FOV).

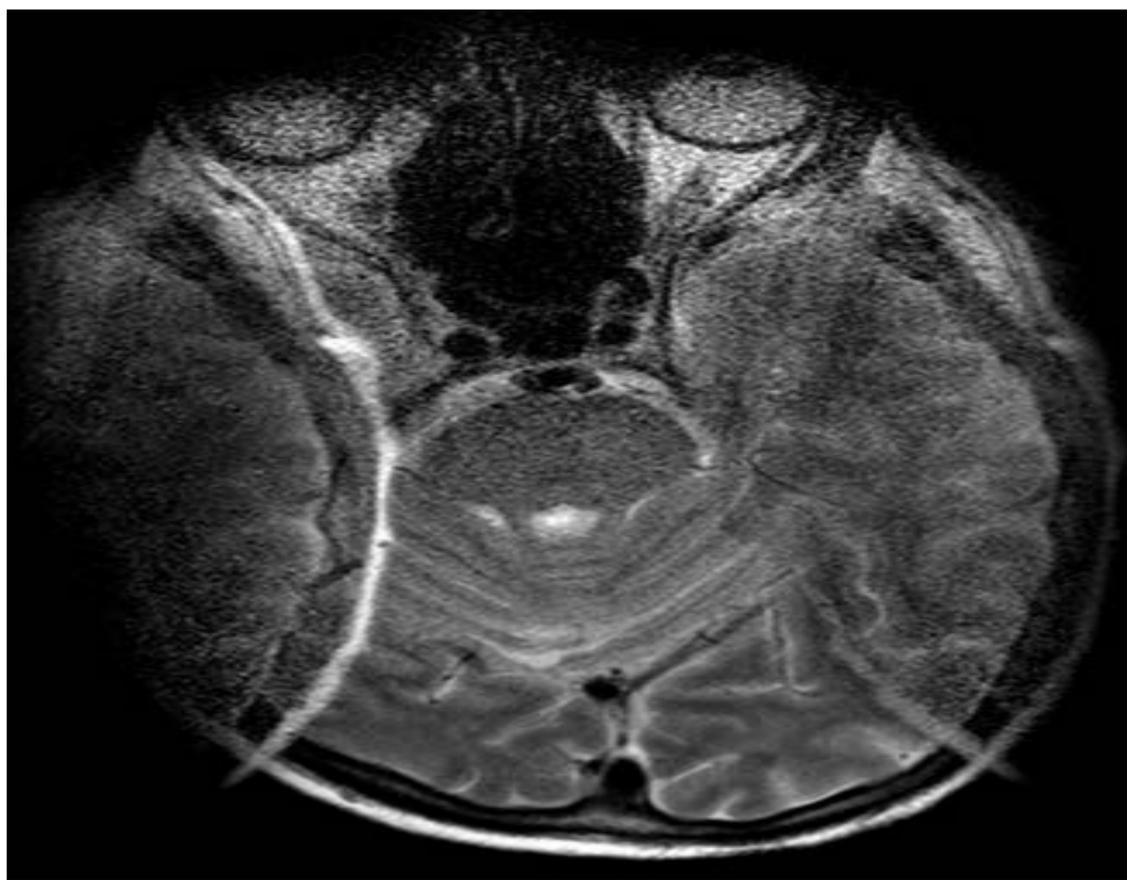
Artefacto de solapamiento, aliasing: la estructura anatómica que se encuentra fuera del campo de visión se proyecta ("envuelve") en el otro lado de la imagen.

Etiología: ocurre en la dirección de la codificación de fase. Es debido a que una determinada área/posición (localizada dentro del campo de adquisición - FOV) tiene asignado un período de fase específico. Mientras que a la estructura localizada fuera del FOV se le asigna la misma fase también, causando solapamiento de la imagen.

- aumentar el área de adquisición (FOV).
- ajustar la posición de las estructuras examinadas.
- saturar el área fuera del FOV que puede ser susceptible de solapamiento.

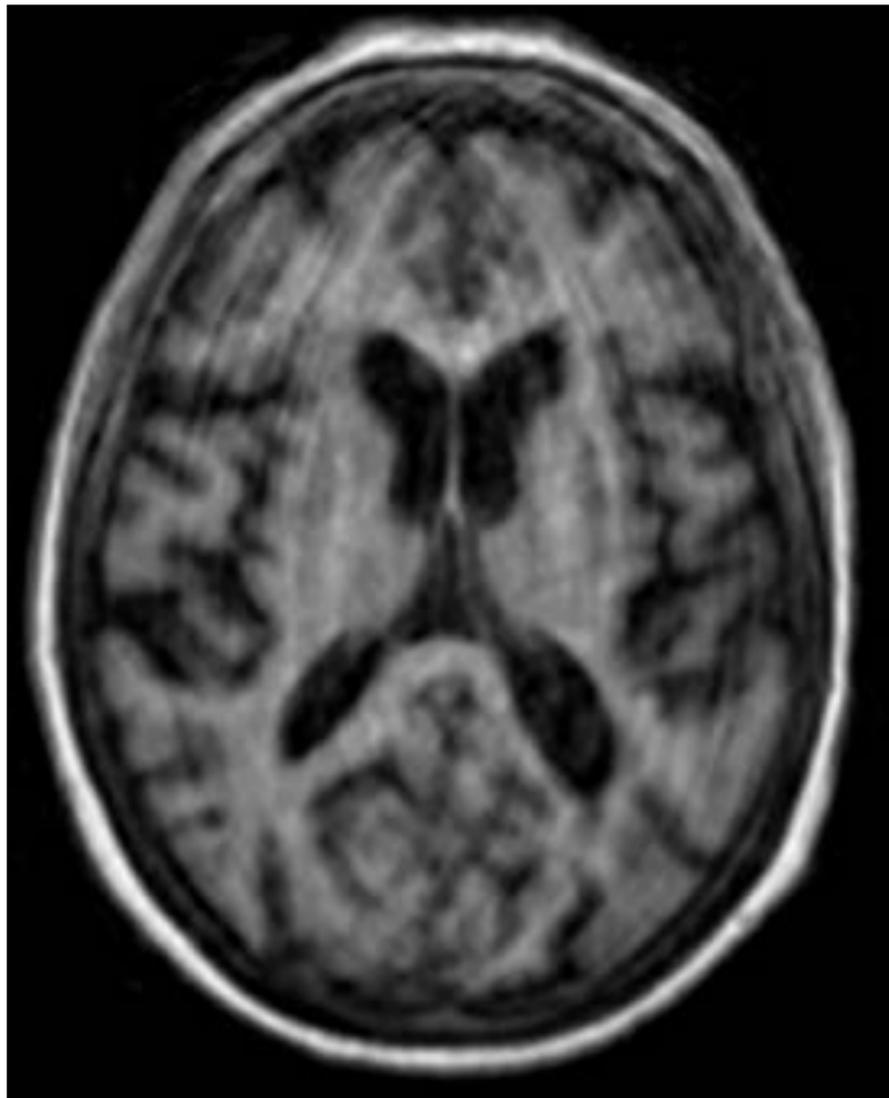
Artefactos de movimiento: formación de imágenes fantasmas en la dirección de codificación por fase.

Etiología: los protones de hidrógeno cambian de posición entre los impulsos, por lo que perturba su posicionamiento en el espacio K y provoca la pérdida de nitidez de las estructuras y/o la formación de imágenes fantasmas.

- adecuada preparación y **instrucción** del paciente.
- sedación del paciente.
- reducir el tiempo de adquisición (uso de secuencias más rápidas).
- exploración sincronizada con los movimientos respiratorios y el ritmo cardíaco.

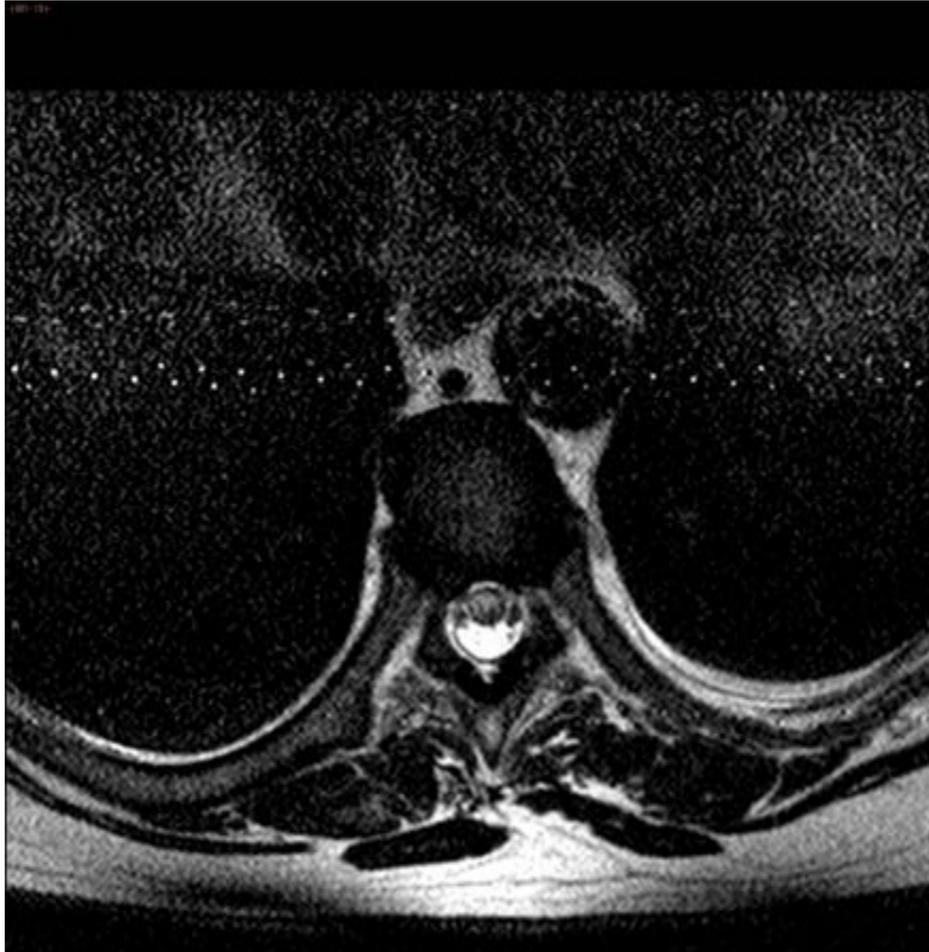
Artefacto de cremallera: rayas/puntos blancos y negros alternantes.

Etiología: un artefacto relacionado con la influencia de fuentes de ondas electromagnéticas externas (móviles, RTVE etc). Ocurre en la dirección de la codificación de frecuencia.

- verificar la integridad de la habitación (jaula de Faraday).
- cierre completo de las puertas de la sala de resonancia magnética.

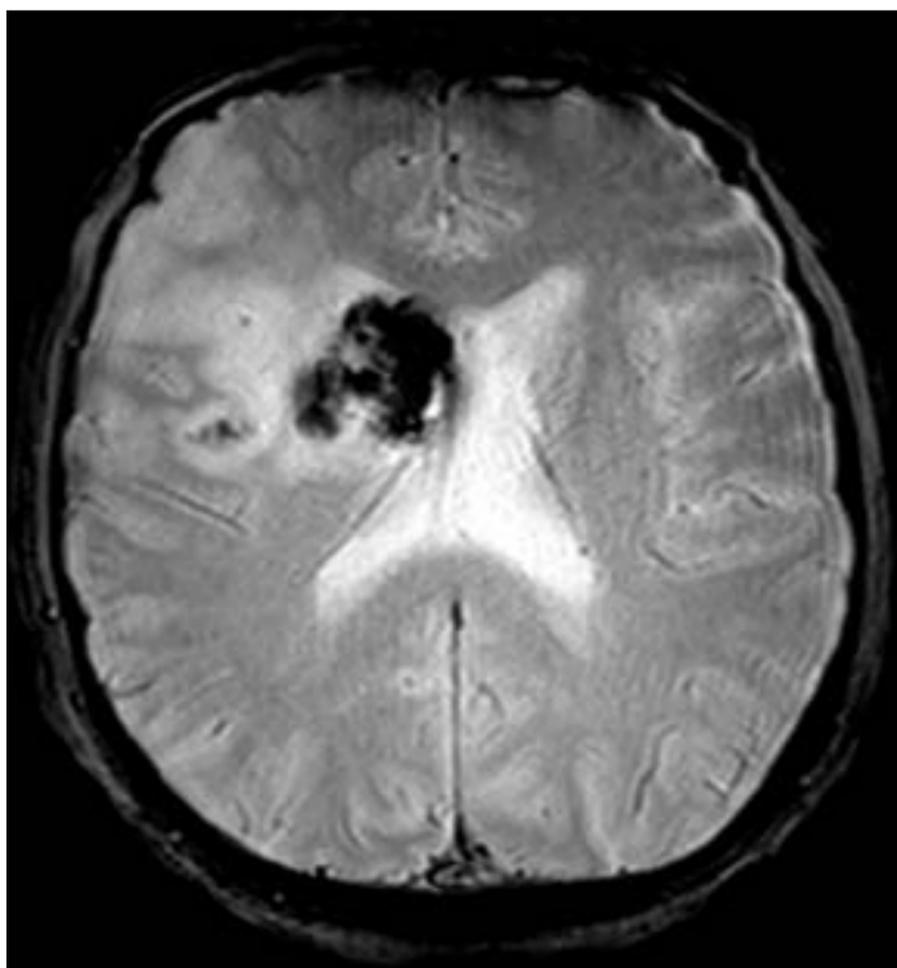
Artefactos de susceptibilidad magnética: área hipointensa en la cabeza del núcleo caudado causado por depósitos de hemosiderina.

Etiología: las sustancias paramagnéticas (hemoglobina y oxígeno) y ferromagnéticas (hierro, cobalto y níquel) causan distorsión del campo magnético reduciendo la intensidad de la señal recibida.

- uso de RM con bajo campo magnético
- uso de las secuencias de spin-eco
- uso de software con reducción de artefactos.

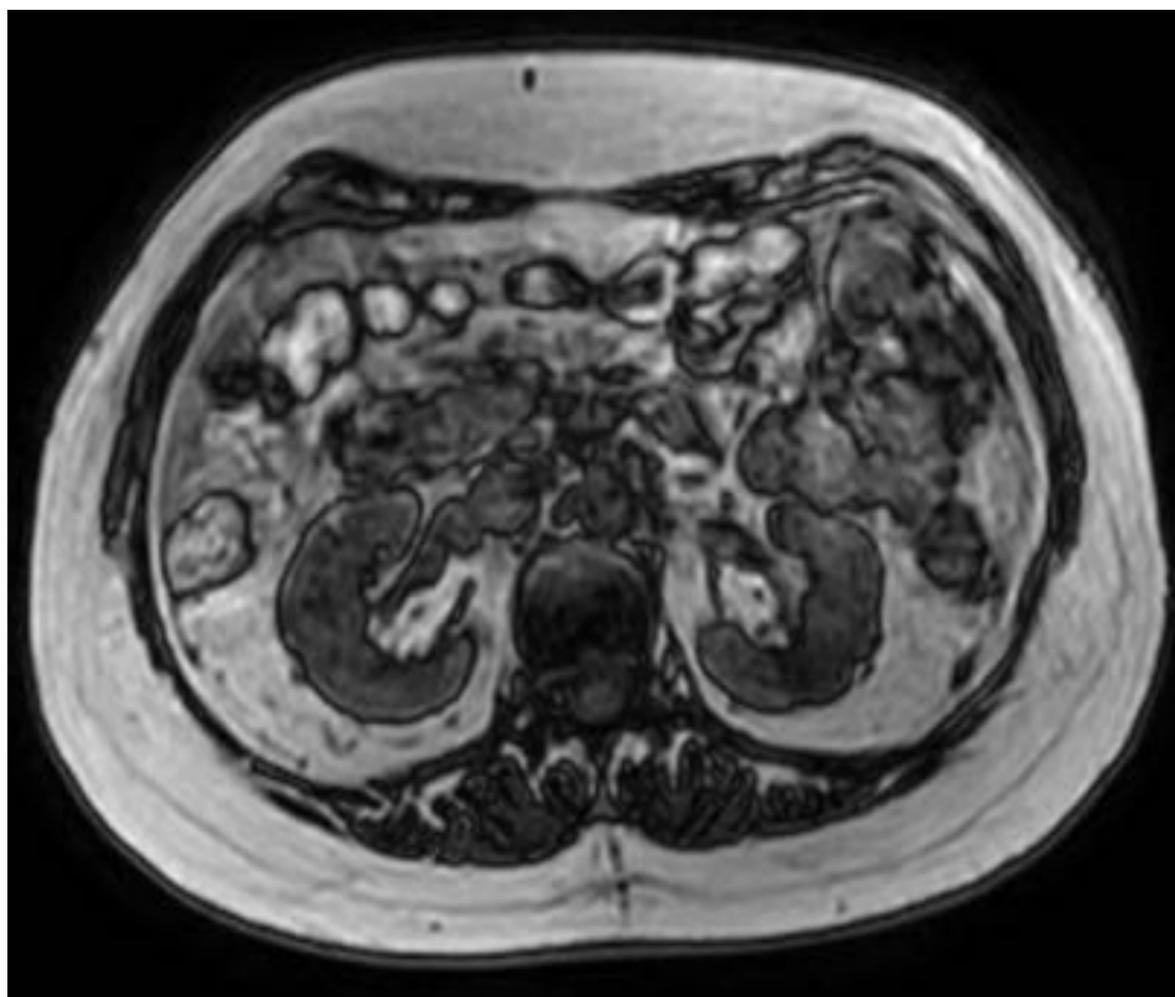
Desplazamiento químico tipo II / tinta china: borde hipointenso alrededor de las estructuras abdominales en secuencias fuera de fase (imagen inferior).

Etiología: la ausencia de señal en los voxel que contienen grasa y agua en el borde de los tejidos. Aparece con tiempos de eco igual a 2.4 ms para RM de 1.5 T o 1.4 ms para RM de 3 T, cuando la señal de grasa y agua tienen fases opuestas, anulándose entre sí.

- cambiar los valores de tiempo de eco.
- utilizar las secuencias spin eco.
- usar saturación de la grasa.

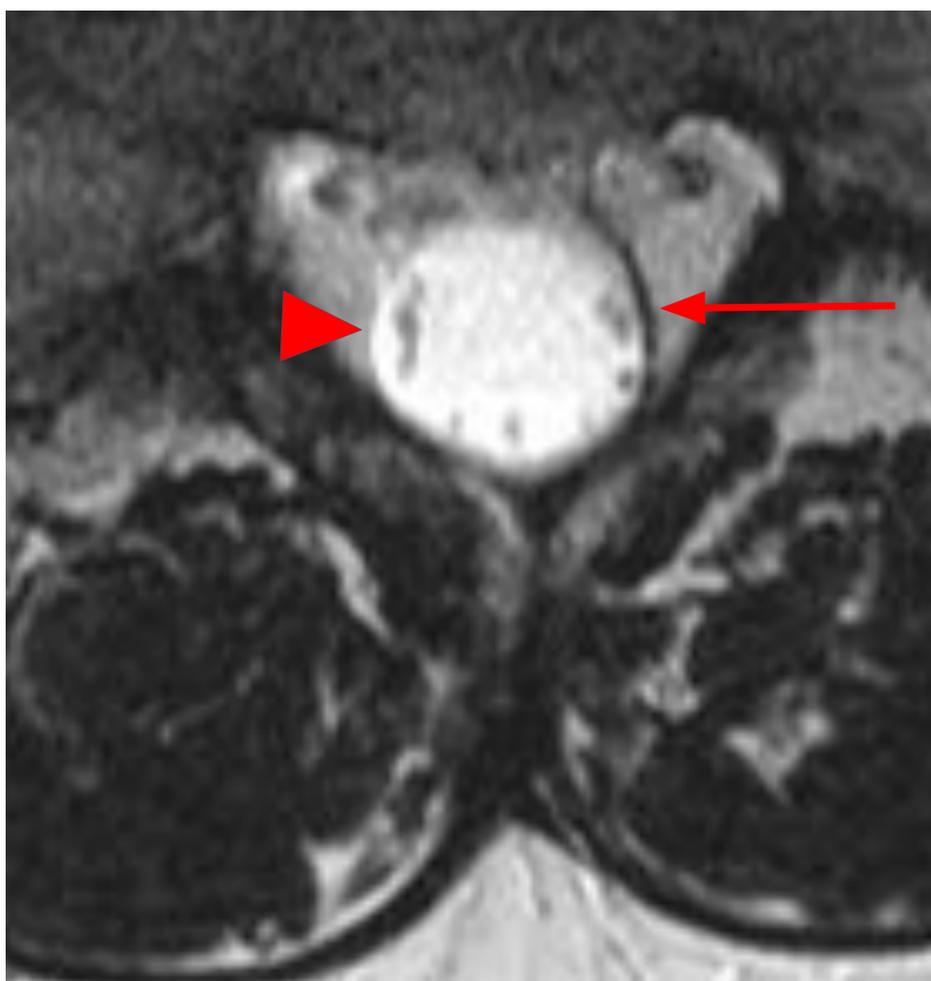
Desplazamiento químico tipo I: banda oscura (flecha) y banda clara opuesta (punta de flecha) en los márgenes del canal espinal.

Etiología: las diferencias entre la frecuencia de precesión de protones de agua y grasa causan un registro erróneo en la dirección de codificación de frecuencia.

Se manifiesta como una banda de hiperseñal en el lado de baja frecuencia y una banda de hiposeñal en el lado de alta frecuencia.

- uso de resonancia magnética de bajo campo (el artefacto depende de la fuerza del campo electromagnético).
- uso de saturación de grasa.
- reducción del tamaño del vóxel.

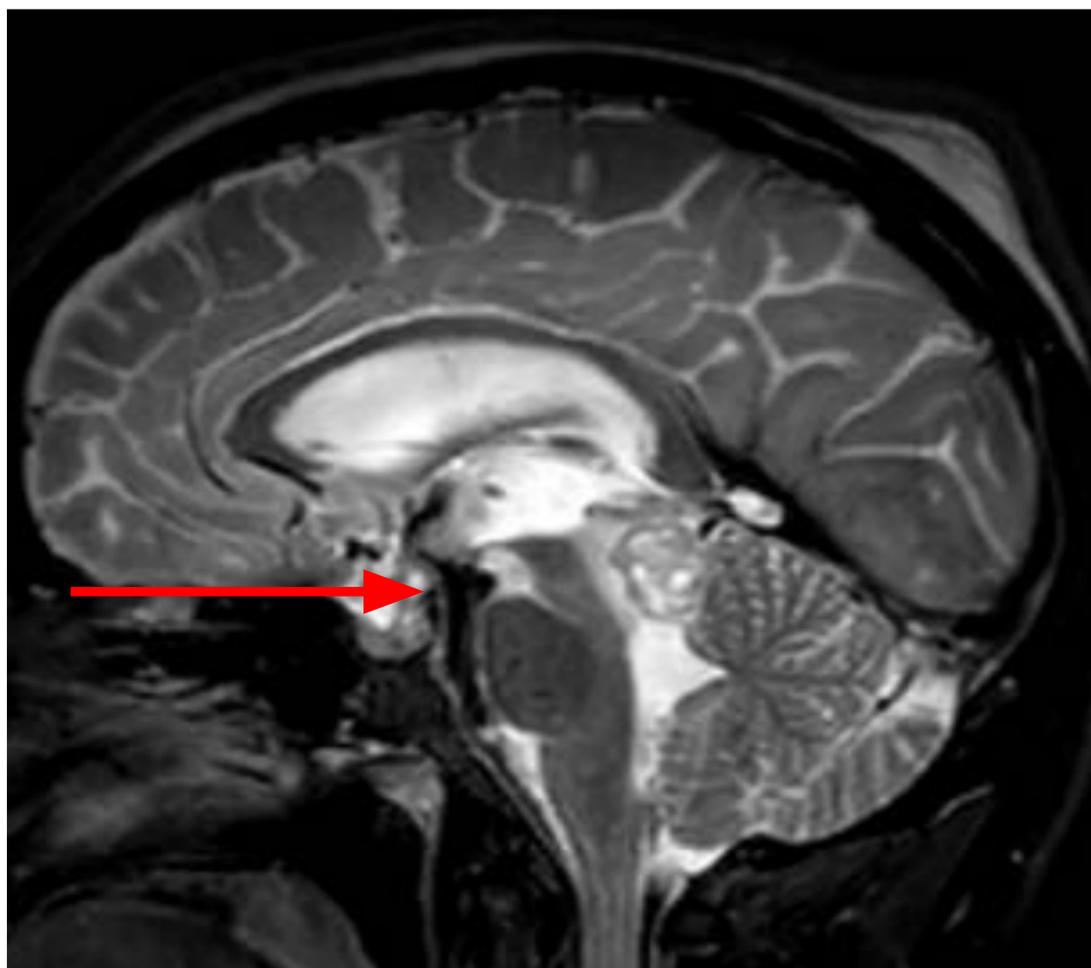
Los artefactos relacionados con el movimiento del líquido cefalorraquídeo: una estructura hipointensa (flecha) que se extiende entre el tercer ventrículo y la cisterna prepontina en un paciente con ventriculostomía del tercer ventrículo.

Etiología: artefacto relacionado con el movimiento LCR y causado por la falta de estimulación de los protones de LCR por las ondas de radiofrecuencia, lo que produce la disminución de la señal recibida por la antena.

Utilidad: evaluación de la circulación del LCR y del funcionamiento de la ventriculostomía.
